### 3 Načrt gradbenih konstrukcij

SANACIJA NOSILNIH STEBROV NADSTREŠNICE VZHODNE  
TRIBUNE STADIONA V AJDOVŠČINI

PZI

153/13-3

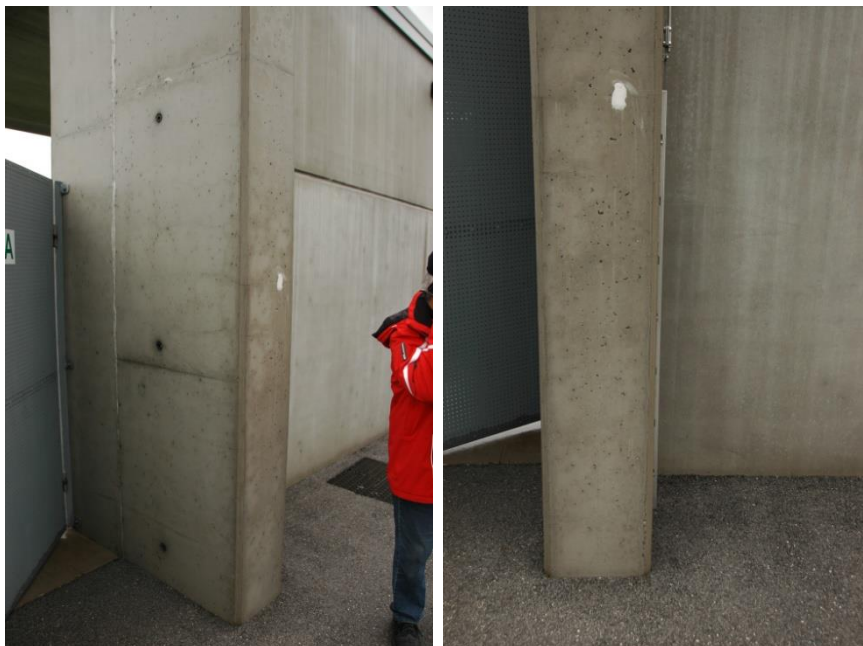
Slika 3: poškodbe stebra v osi 1

- Horizontalne razpoke po celi višini stebra na zaledni strani objekta - najširše so na zunanji (natezni) strani stebra in se ožajo proti notranji strani, večinoma izginejo na sredini prereza stebra (v območju priključitve montažnih stenskih elementov. Največje razpoke se pojavljajo na višini cca 1,55 m, to je v višini začetka preklopa glavne natezne armature.

**Injektiramo** smolo. Da zagotovimo popolno zapolnitev brez zračnih gnezd pričnemo z injektiranjem v vertikalne razpoke na steni na najnižje vstavljenem injektorskem nastavku vse do iztekanja na naslednjem višje ležečem nastavku in tako vse do popolne zapolnitve razpoke. Pri razpokah na horizontalnih površinah pričnemo z injektiranjem na enem koncu vstavljenih injektorskih nastavkov vse do iztekanja na naslednjem in tako vse do popolne zapolnitve na drugem koncu.

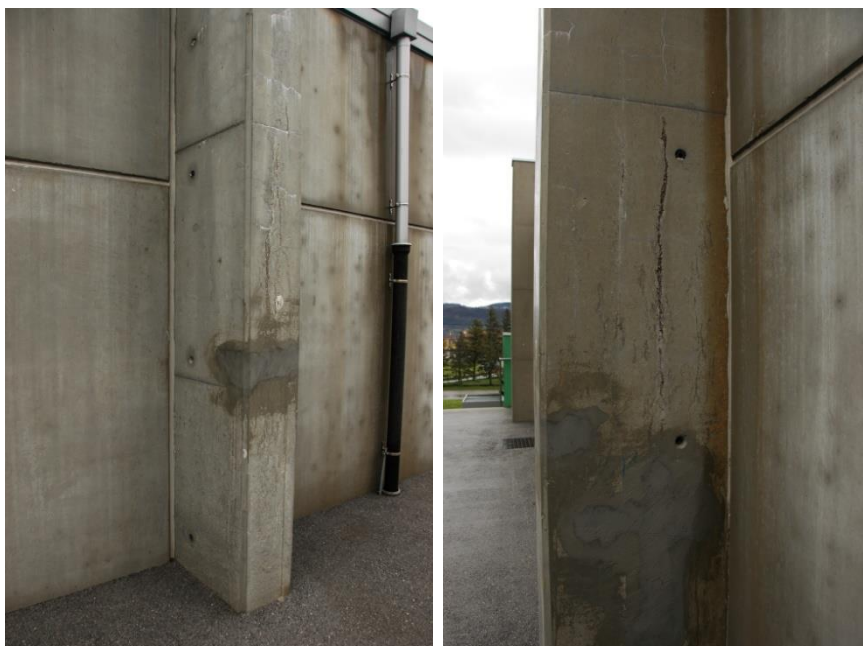
Slika 4: poškodbe stebra v osi 2

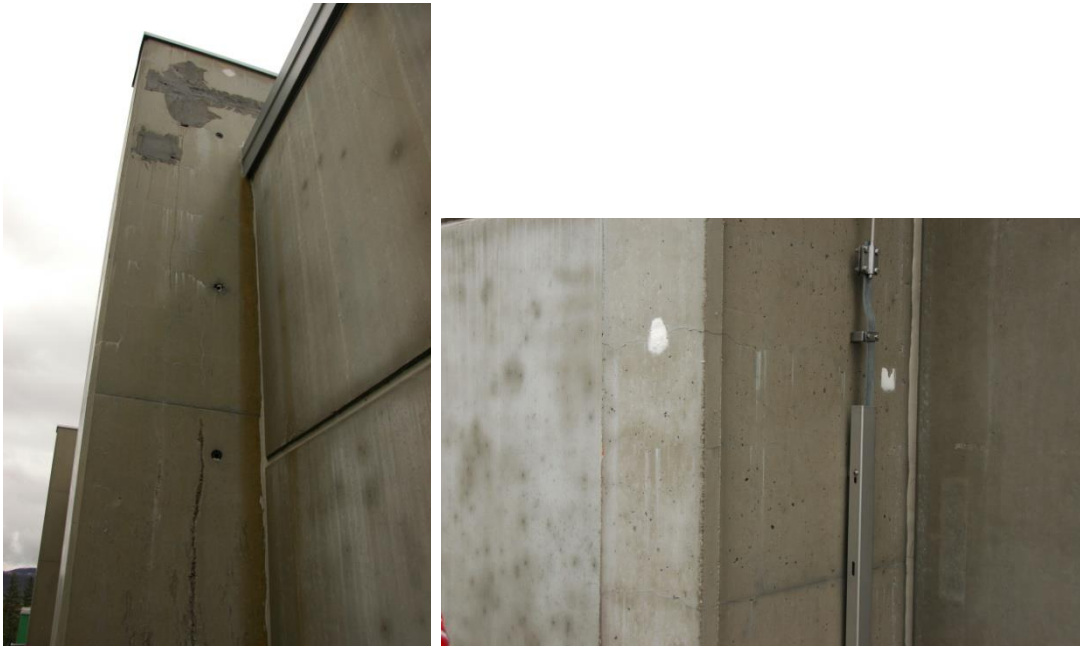
Slika 5: mesto sondažnega izseka in tipična natezna razpoka na višini ca 1,50 m

- Vsa glavna natezna armatura stebra se preklaplja v istem prerezu: iz temelja se palice premera  $\phi 28$  mm končajo na višini ca 3,04 m nad nivojem zunanega tlaka, na višini ca 1,54 m nad nivojem zunanega tlaka pa se začnejo palice, ki se nadaljujejo v konzolni nosilec (na tem mestu se pojavlja najmočnejša razpoka praktično na vseh stebrih). Območje prekrivanja tako znaša ca 150 cm, kar je načeloma zadostna sidrna dolžina, vendar pa so pri tem kršena nekatera bistvena pravila konstruiranja armature:

- Območje stikovanja ni v zadostni meri zaščiten s prečno armatura - stremeni. V območju preklopa so vgrajena stremena  $\phi 10/20$  cm (zgoščena stremena  $\phi 10/10$  cm so do ca 1,65 m nad tlakom). Glede na to, da v tem prerezu ni prečnih tlačnih napetosti, bi morala biti vgrajena dodatna prečna armatura. Zgoščena stremena bi morala biti nameščena najmanj še na konceh preklopa vzdolžne armature (Eurocode 2, točka 8.7.4.1).

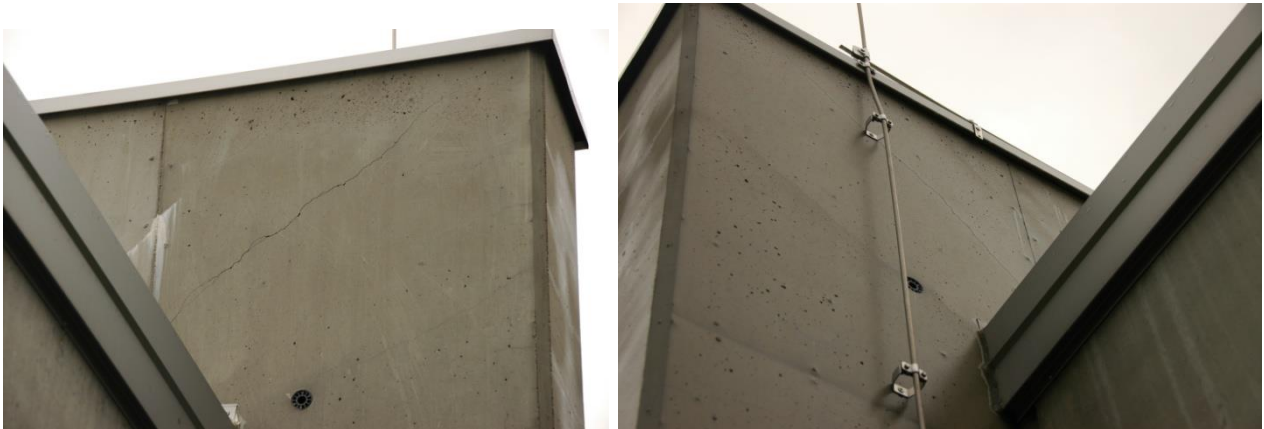
Slika 6: radialne razpoke na vozlišču

- V vozlišču ni predvidena nobena prečna armatura za prevzem prečnih nateznih (cepilnih) sil v smeri pravokotna na ravnino vozlišča (stremena, vezi). Stremena stebra in nosilca se zaključijo na robu vozlišča, po višini vozlišča pa so na zunanjem robu vgrajene le že prej omenjene palice  $\phi 10\text{mm}/20\text{cm}$  U-oblike.

- Znotraj krivitve glavnih nateznic palic  $\phi 28\text{mm}$  v zgornjem vozlišču ni predvidena nobena prečna palica za preprečitev poškodb betona in armature. Iz armaturnega načrta pa tudi ni razviden radij krivljenja teh palic. Da se preprečijo upogibne poškodbe v krivljeni palici bi moral v skladu s standardom EC2 premer krivljenja armature (premer vretena) za palico  $\phi 28$  znašati najmanj  $7\phi$ , to je 19,6 cm. Za preprečitev porušitve betona znotraj krivine palice pa bi moral glede na to, da se palica nahaja blizu površine betona ter, da znotraj krivitve ni prečne palice) znašati cca 43 cm (radij 21,5 cm), kar pa glede na načrte in izsledke preiskav verjetno ni bilo izvedeno. Zahteve so podane v standardu Eurocode2, točka 8.3, Dodatek J, točka J.2.2 (4).

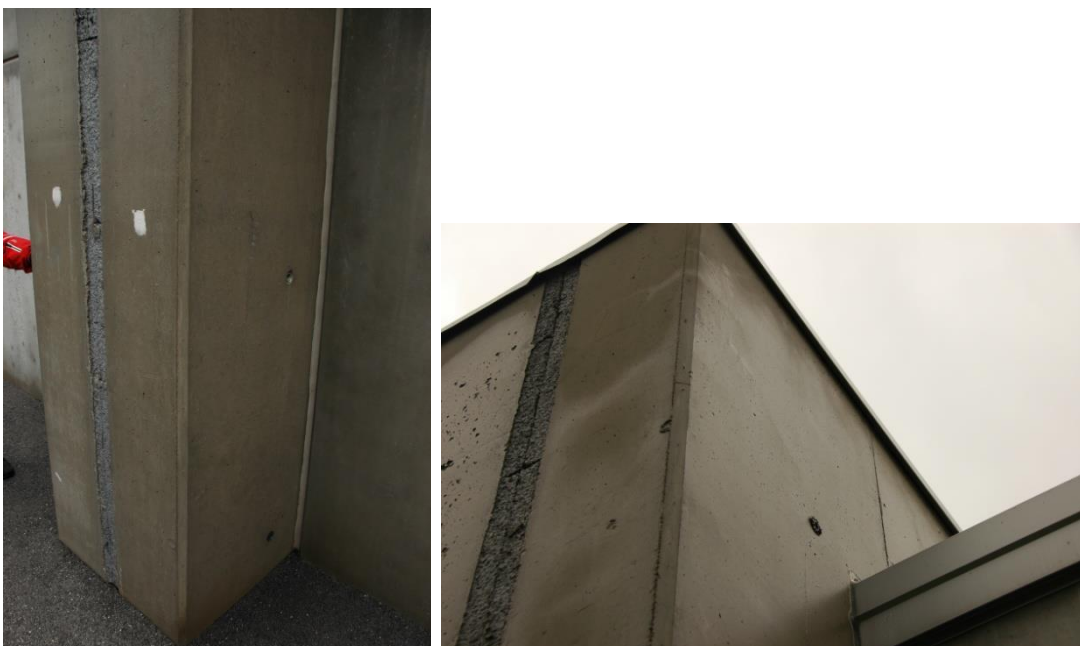
Slika 7: detajl stebrov ob dilataciji

- Na obeh dilatacijah (osi 5, 6 in osi 11, 12) so stebri prebarvani z barvo, medtem ko je na ostalih vidni beton, stebra v oseh 6 in 12 pa sta tudi naknadno preplastena z malto. Vzrok za to ni poznan, verjetno pa gre za površinsko sanacijo betona.
