## KONSERVATORSKI NAČRT

**Pilonova Galerija Ajdovščina**

**EŠD: 1-24865**

**Ljubljana, april 2024**

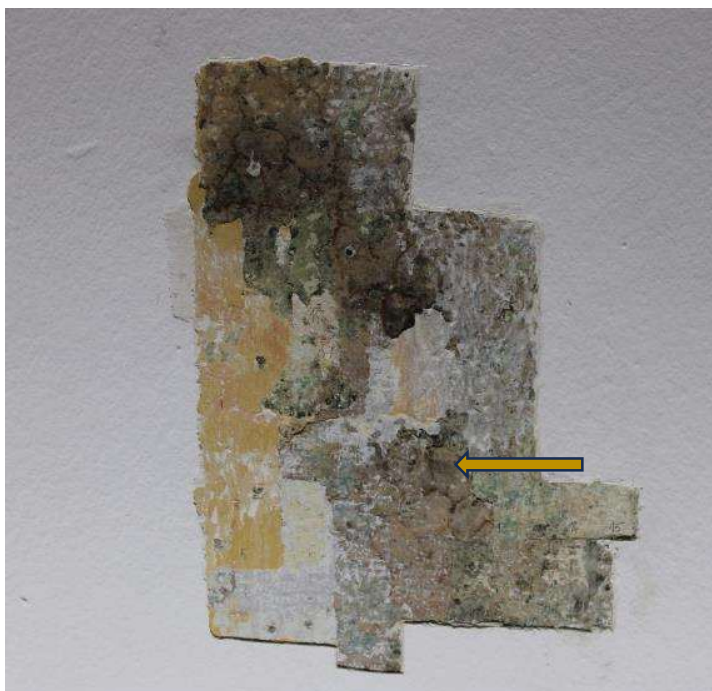
SONDA 2

N1 – hodnik v nadstropju – stena (sever)

- 0- Več plasti belega beleža
- 1- Umbra
- 2- Oker
- 3- Preplastitev-kit
- 4- Roza
- 5- Rumeni oker
- 6- Oker (podlaga ?)
- 7- Modro-siva
- 8- Zelena
- 9- Rjava z mrežastim vzorcem
- 10- Zelena
- 11- Roza
- 12- Rjava
- 13- Zelena
- 14- Bež (podlaga)
- 15- intonaco

Rumena puščica označuje plast z mrežastim vzorcem (9).

Sonda 1 in sonda 2 imajo iste le prvi dve in nekaj novejših pet plasti. Ostale vmesne plasti se ne ujemajo, čeprav se sondi nahajata v istem prostoru.

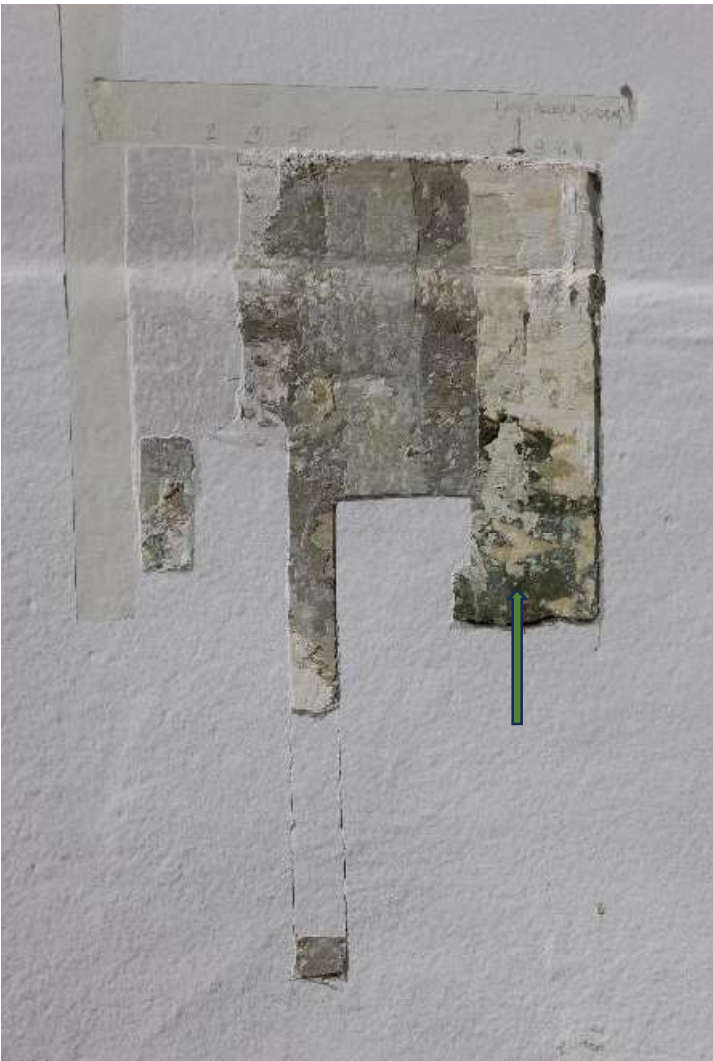
N1 – hodnik v nadstropju – stik stene in stropa (zahod)	
SONDA 3

<p data-bbox="405 1357 791 1675"> 0- več plasti belega beleža  1- umbra  2- oker  3- preplastitev-kit  4- do 7- različni odtenki umbre  8- oker  9- oker  10- bež  11- intonaco </p>	<p data-bbox="1090 271 1391 338"><i>Pozicija: stik stene in stropa (zahod)</i></p> <p data-bbox="1090 376 1391 909"> Plasti okra (8-10) je bilo težko natančno definirati. Poleg tega je mestoma prisotna zelena in nekaj rjave, vendar natančna opredelitev stratigrafije na območju sonde ni bila mogoča.  Zelena in rjava plast (zelena puščica) sta po odtenku in stratigrafski poziciji precej podobni tisti na štukaturi stropa (sonda 4). </p>

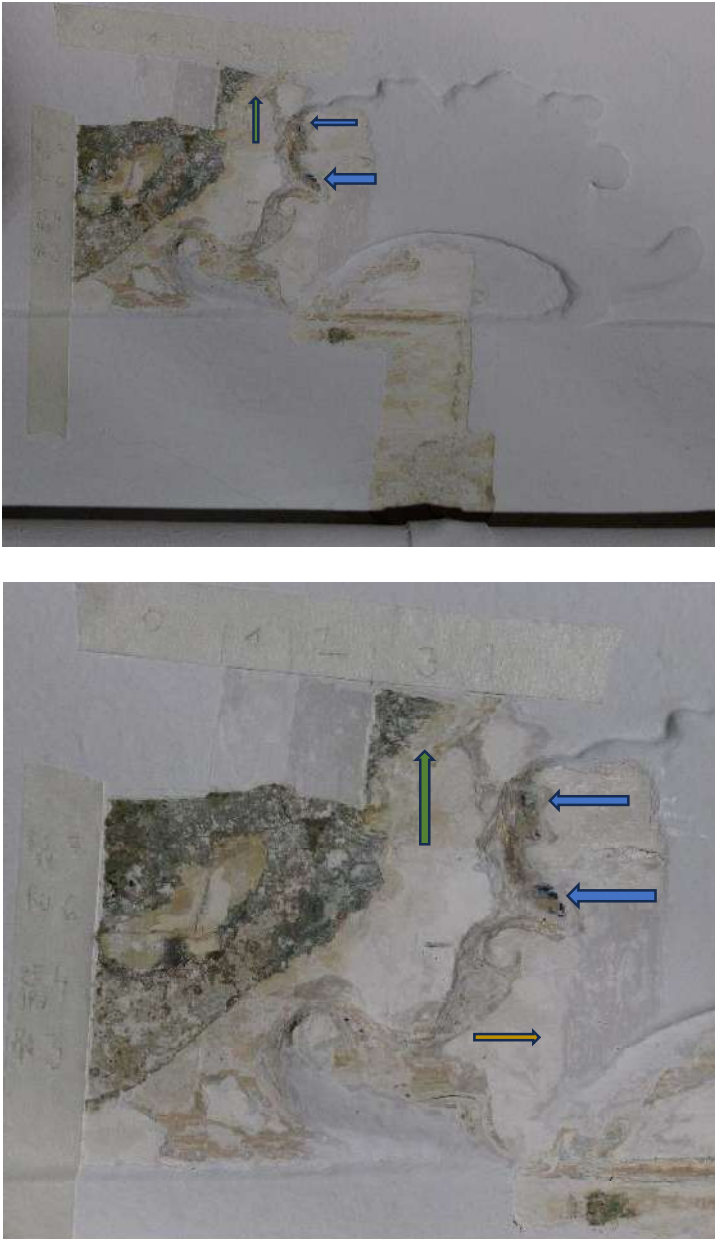
N1 – hodnik v nadstropju – štukaturni strop (zahod)	
SONDA 4

<p data-bbox="405 1536 1062 1854"> 0- več plasti belega beleža  1- oker  2- umbra  3- rjava  4- zelena in intenzivnejši oker skupaj z ostanki ultramarina  5- oker  6- oker  7- bež </p>	<p data-bbox="1088 268 1356 336"><i>Pozicija: strop (zahod) štukatura</i></p> <p data-bbox="1088 376 1388 728">Podobno kot pri sondi 3 je bilo tudi na stropu težko natančno določiti število plasti. Lahko bi sklepali, da so nekatere od prvih plasti v preteklosti ali odpadle ali bile delno odstranjene pred nanosom novejših plasti.</p> <p data-bbox="1088 734 1388 907">Plasti si sledijo podobno kot pri sondi 3, le da tu med okri in novejšimi prepleski ni umbrastih odtenkov.</p> <p data-bbox="1088 913 1388 1265">Najprej je več plasti različnih oker odtenkov, sledi plast kjer so na istem nivoju tako intenzivnejši oker in zelena (zelena puščica). Na tej plasti so na robu štukaturne forme vidni ostanki ultramarina (modra puščica).</p> <p data-bbox="1088 1305 1388 1585">Štukaturni okras deluje, kot da mu manjkajo vrhnje plasti, saj smo odkrili le najstarejšo plast (plast 7), kateri nato sledi novejša umbra (plast 2) (rumena puščica).</p>

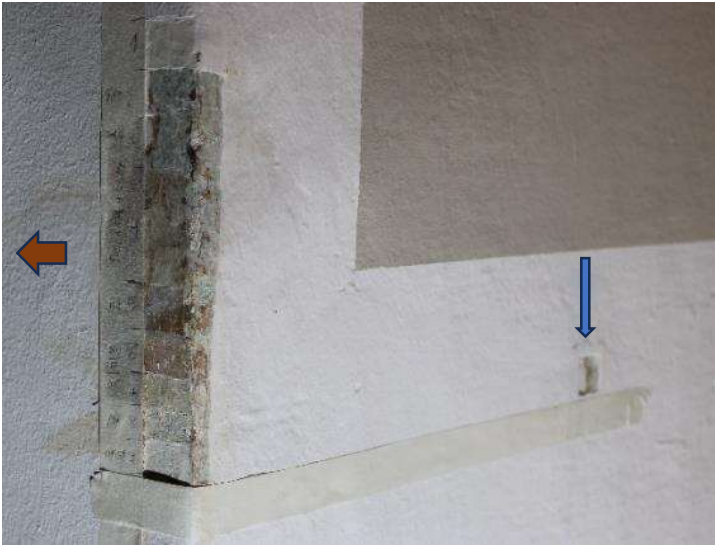
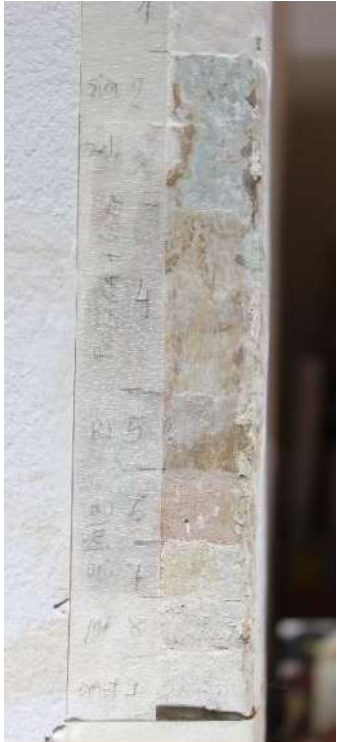
N4 – razstavni prostor v nadstropju – stena (vzhod)	
SONDA 6

<p><i>Pozicija: stena (vzhod) ob vratih</i></p> <p>Stratigrafija plasti na vratni niši se ujema s stratigrafijo plasti na steni (modra puščica). Rjava puščica kaže pozicijo vrat.</p> <p>Na plasteh 3 in 4 so ostanki dekorativnega vzorca, katera se bolje vidi na sondi 7.</p> <p>Plast 8 je bila v originalu bolj intenzivna ultramarin, vendar je barvna plast pulverizirana, zato jo je bilo razmeroma težko prezentirati.</p>

<ul style="list-style-type: none"> <li>0- več plasti bele</li> <li>1- oker</li> <li>2- siva</li> <li>3- zelena z geometrijskim vzorcem (rdeče in modre črte)</li> <li>4- rjava podlaga z dekorativnim vzorcem (valjček)</li> <li>5- rjava</li> <li>6- roza (spodaj belež)</li> <li>7- oker</li> <li>8- modra</li> <li>9- intonaco</li> </ul>

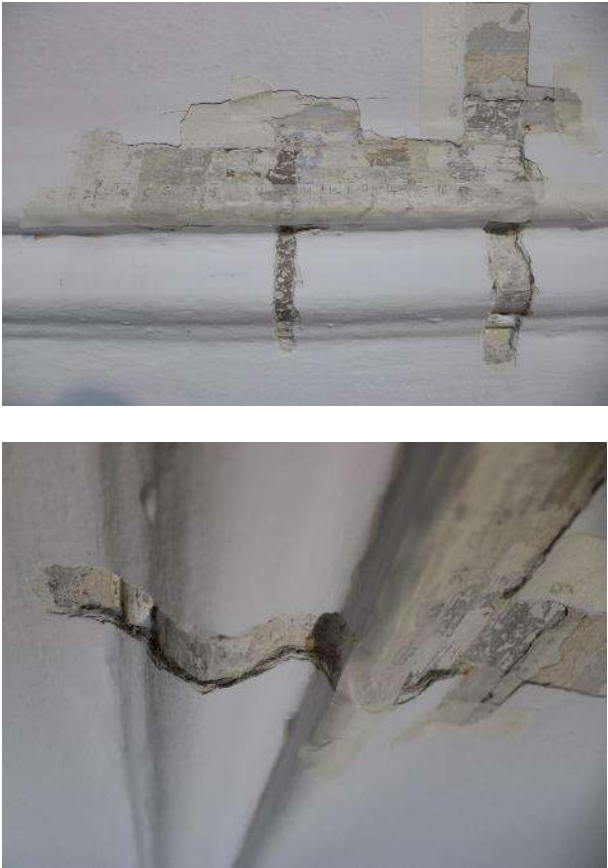
N1 – hodnik v nadstropju - strop	
<p>SONDA 8</p>

<p><i>Pozicija: strop (jug)</i></p> <p>Na štukaturni okvir stropa je bilo v preteklosti nanešenih veliko število plasti beležev, skupaj debeline okoli 3 mm. Štukaturni okvir je zaradi nalaganja plasti izgubil originalni izgled in postal nedefiniran, popačen in mestoma deformiran.</p> <ul style="list-style-type: none"> <li>0- več plasti belega beleža</li> <li>1- umbra</li> <li>2- oker</li> <li>3- oker</li> <li>4- kit</li> <li>5- oker</li> <li>6- umbra</li> <li>7- umbra</li> <li>8- oker</li> <li>9- bež</li> <li>10- rjava</li> <li>11- siva</li> <li>12- oker</li> <li>13- oker</li> <li>14- siva</li> <li>15- oker</li> <li>16- oker</li> <li>17- siva</li> <li>18- bež</li> </ul>

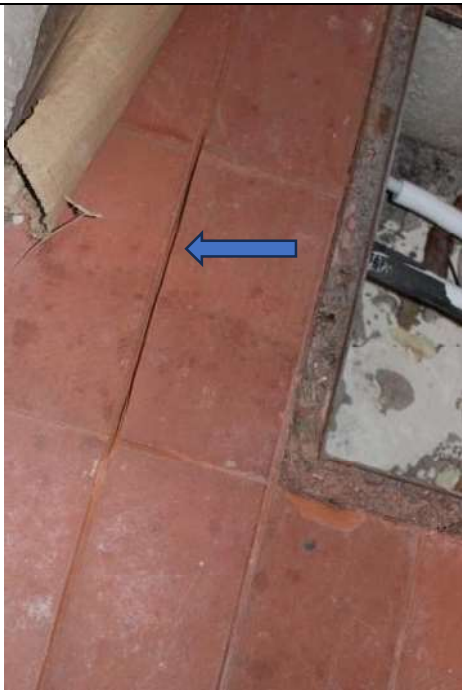
KLINKER TLA OB JAŠKU		
SONDA 18

<p>Zareza, narejena po fugi je pokazala, da je klinker postavljen na cementni estrih in najverjetneje lepljen s cementnim mlekom. Debelina klinkerja je okoli 15mm.</p> <p>DIMENZIJA KLINKER OPEKE: 25.5 x 12.5 cm oz 26 x 13 cm</p>

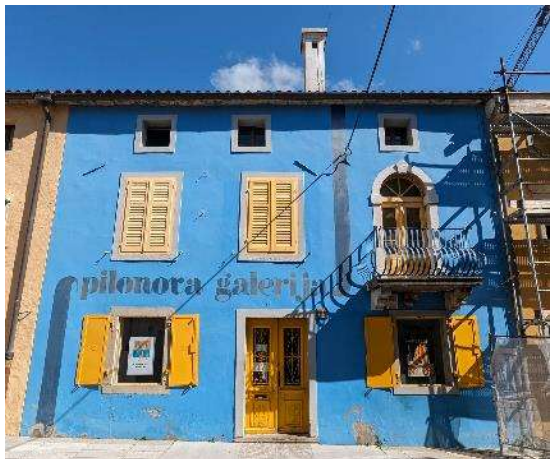
<b>Glavna fasada hiše Prešernova 3</b>	
<b>FOTOGRAFIJA</b>	<b>STANJE, POSEG</b>

<p>Omet je povečini stabilen, razen v spodnjem delu odstopa in se lušči zaradi vpliva meteorne vode in načetosti zaradi prejšnjih poseganj v fasado. Oplesk na fasadi ni stabilen, lokalno odstopa in se lušči. Večji obseg namehurjene barve je videti zlasti na spodnjem delu fasade in na spodnjih delih okenskih okvirjev, kjer je večja prisotnost vlage. Poleg navedenega so prisotne še sekundarne obloge ter madeži in poškodbe zaradi zatekanja meteorne vode.</p> <p><b>POSEG:</b></p> <ul style="list-style-type: none"> <li>- dokumentacija stanja</li> <li>- mehanska odstranitev problematičnih predelov ometa in opleska</li> </ul>

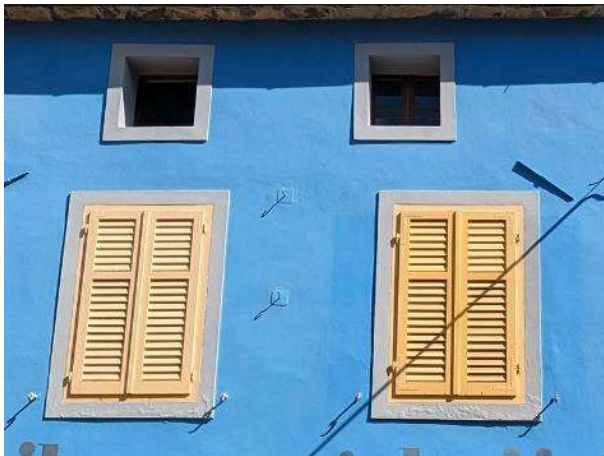
<p>Izstopajoči okski okvirji so v nadstropju in v podstrešju izvedeni v ometu in barvani in imitirajo kamnite erte. Na podstrešnih oknih je omet stabilen, saj napušč zagotavlja zadostno zaščito, v nadstropju pa v spodnjem delu okna odstopa in se lušči zaradi vpliva vdora meteorne vode med plasti ometa in opleska. Oplesek ni stabilen, lokalno odstopa in se lušči.</p> <p>POSEG:</p> <ul style="list-style-type: none"> <li>- dokumentacija stanja</li> <li>- mehanska odstranitev problematičnih predelov ometa in opleska</li> <li>- mehanska odstranitev sekundarnih oblog</li> <li>- odstranitev sekundarnih oblog z vodo pod nizkim pritiskom</li> <li>- dopolnjevanje poškodb</li> <li>- analiza rezultatov sondiranja in priprava vzorca po presoji in soglasju spomeniške službe</li> <li>- nanos ometa in opleska v tonu, ki ga potrdi odgovorni konservator</li> </ul>

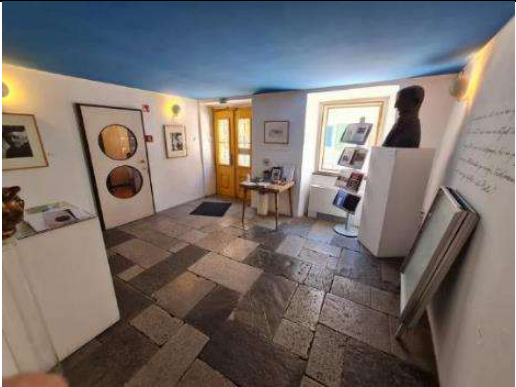
***PRITLIČJE - vhodna veža Prešernova 3 – prostor št. 10***

FOTOGRAFIJA	STANJE, POSEG
	<p>Omet in oplesk sta na steni med vhodnimi vrati in vrati pisarne ter na nasprotni steni poškodovana zaradi talne vlage in kapilarnega vleka). Sicer ni videti posebnih poškodb, zato je potrebno le redno vzdrževanje.</p> <p>POSEG:</p> <ul style="list-style-type: none"> <li>- dokumentacija stanja</li> </ul>

<ul style="list-style-type: none"> <li>- za nove elektro in strojne instalacije naj se uporabi stare trase obstoječe napeljave. Potrebno je izvajati čim manjše posege v materialno substanco z namenom posodobitve instalacij</li> <li>- mehanska odstranitev morebitnih problematičnih predelov ometa in opleska (v kolikor se pokaže ob odstranitvi predmetov iz prostora)</li> <li>- dopolnjevanje poškodb</li> <li>- analiza rezultatov sondiranja in priprava vzorca po presoji in soglasju spomeniške službe</li> <li>- nanos ometa in opleska v tonu, ki ga potrdi odgovorni konservator</li> </ul>
---	---

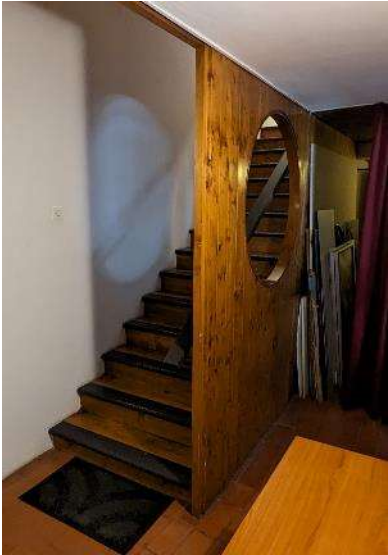
**PRITLIČJE - stopnišče Prešernova 3 – prostor št. 12**

<p>Omet in oplesk v prostoru sta stabilna. Ni videti posebnih poškodb, zato je potrebno le redno vzdrževanje. V tem prostoru je bila originalno uporabljena zemeljsko rjava barva. Na podlagi sondiranja in določitve točnega odtenka se stanje ponovi.</p> <p>POSEG:</p> <ul style="list-style-type: none"> <li>- dokumentacija stanja</li> <li>- za nove elektro in strojne instalacije naj se uporabi stare trase obstoječe napeljave. Potrebno je izvajati čim manjše posege v materialno substanco z namenom posodobitve instalacij.</li> <li>- mehanska odstranitev morebitnih problematičnih predelov ometa in opleska (v kolikor se pokaže ob odstranitvi predmetov iz prostora)</li> <li>- dopolnjevanje poškodb</li> <li>- analiza rezultatov sondiranja in priprava vzorca po presoji in soglasju spomeniške službe</li> <li>- nanos ometa in opleska v tonu, ki ga potrdi odgovorni konservator</li> </ul>

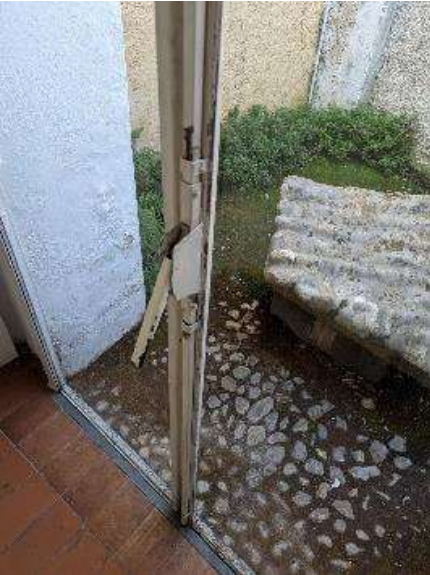
<p>Omet in oplesk na notranji fasadi atrija sta stabilna. Močno prisotne so sekundarne obloge ter madeži, poškodbe pa je videti zlasti v spodnjem delu zaradi prisotnosti meteorne vode.</p> <p>Struktura ometa je groba, izvedena kot špric.</p> <p>Hkrati z zidom naj se očisti tudi tla (mačje glave), med katerimi se je nabralo precej alg, lišajev in drugega zelenja. Ob postavitvi skulpture je bilo sicer mišljeno manjše zelenje, vendar stanje danes ne ustreza.</p> <p><b>POSEG:</b></p> <ul style="list-style-type: none"> <li>- dokumentacija stanja</li> <li>- mehanska odstranitev problematičnih predelov ometa in opleska</li> <li>- mehanska odstranitev sekundarnih oblog</li> <li>- odstranitev sekundarnih oblog z vodo pod nizkim pritiskom</li> <li>- dopolnjevanje poškodb</li> <li>- analiza rezultatov sondiranja in priprava vzorca po presoji in soglasju spomeniške službe</li> <li>- nanos ometa in opleska v tonu, ki ga potrdi odgovorni konservator</li> </ul>

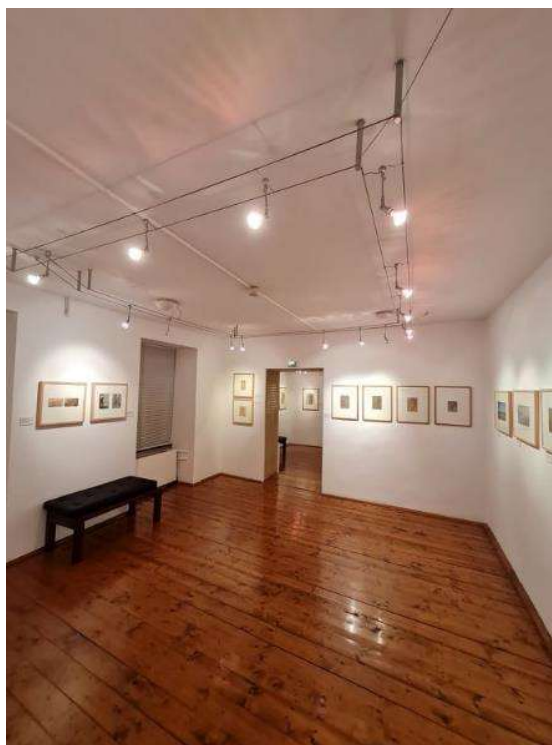
**1. NADSTROPJE – razstavni prostor Prešernova 3 – prostor št. 14**

Omet in oplesk v prostoru sta stabilna. Ni videti posebnih poškodb, zato je potrebno le redno vzdrževanje.

- dokumentacija stanja
- za nove elektro in strojne instalacije naj se uporabi stare trase obstoječe napeljave. Potrebno je izvajati čim manjše posege v materialno substanco z namenom posodobitve instalacij.
- mehanska odstranitev morebitnih problematičnih predelov ometa in opleska (v kolikor se pokaže ob odstranitvi predmetov iz prostora)
- dopolnjevanje poškodb
- analiza rezultatov sondiranja in priprava vzorca po presoji in soglasju spomeniške službe
- nanos ometa in opleska v tonu, ki ga potrdi odgovorni konservator

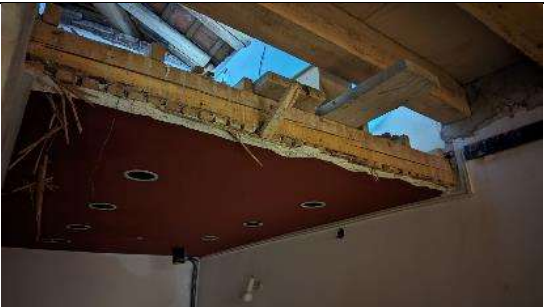
<p>Omet in oplesk v prostoru sta sicer stabilna. Na delu, kjer so bila izvedena dela, povezana z Rustjevo hišo je prišlo do delne odstranitve originala. Iz obstoječega stanja je razvidno, da je Križaj pri obnovi puščal vse stabilne in ohranjene omete na trstiki, ki so pritrjeni na leseno podkonstrukcijo, zato se stanje vzdržuje oz. smiselno dopolni.</p> <p>POSEG:</p> <ul style="list-style-type: none"> <li>- dokumentacija stanja</li> <li>- za nove elektro in strojne instalacije naj se uporabi stare trase obstoječe napeljave. Potrebno je izvajati čim manjše posege v materialno substanco z namenom posodobitve instalacij.</li> <li>- mehanska odstranitev morebitnih problematičnih predelov ometa in opleska (v kolikor se pokaže ob odstranitvi predmetov iz prostora)</li> <li>- dopolnjevanje poškodb</li> <li>- analiza rezultatov sondiranja in priprava vzorca po presoji in soglasju spomeniške službe</li> </ul>

<ul style="list-style-type: none"> <li>- nanos ometa in opleska v tonu, ki ga potrdi odgovorni konservator</li> </ul>
<b>1. NADSTROPJE – razstavni prostor Prešernova 3 – prostor št. 15</b>	
FOTOGRAFIJA	STANJE, POSEG

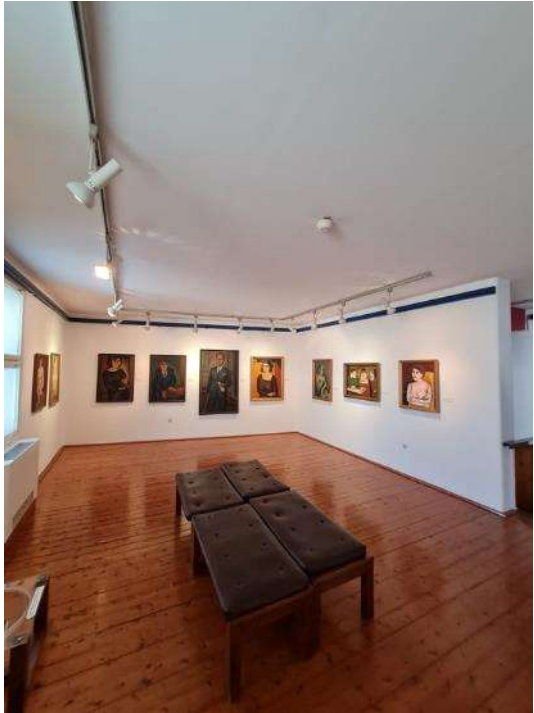
<p>Omet in oplesk v prostoru sta sicer stabilna, problematičen pa je del proti Rustjevi hiši, kjer je v času trajanja del večkrat prišlo do zamakanja, zato sta tako stena kot tla delno namočena. Šele po določenem času sušenja bo mogoče oceniti posledice nastale situacije, zato je težko podati obseg predvidenih posegov.</p> <p>POSEG:</p> <ul style="list-style-type: none"> <li>- dokumentacija stanja</li> <li>- za nove elektro in strojne instalacije naj se uporabi stare trase obstoječe napeljave. Potrebno je izvajati čim manjše posege v materialno substanco z namenom posodobitve instalacij.</li> <li>- V tem prostoru naj se za razpeljavo izkoristi tudi vse sekundarne stene, ki bodo nastale tako zaradi blindiranja strojnih instalacij (stena proti terasi), kot tudi steno, na kateri sta blindirani okni, ki bo dobila sekundarno steno z namenom ohranitve oken <i>in situ</i>.</li> <li>- mehanska odstranitev morebitnih problematičnih predelov ometa in opleska (po čiščenju in sušenju prostora se preveri obseg potrebnih del)</li> <li>- dopolnjevanje poškodb</li> <li>- analiza rezultatov sondiranja in priprava vzorca po presoji in soglasju spomeniške službe</li> <li>- nanos ometa in opleska v tonu, ki ga potrdi odgovorni konservator</li> </ul>

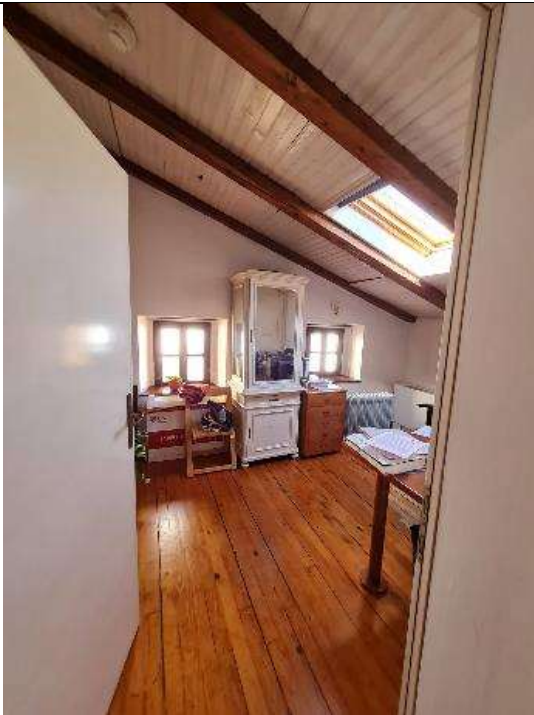
<b>PODSTREŠJE – razstavni prostor Prešernova 1 – prostor št. 14</b>	
FOTOGRAFIJA	STANJE, POSEG
	<p>Omet in oplesk v prostoru sta stabilna. Ni videti posebnih poškodb, zato je potrebno le redno vzdrževanje.</p>

<p>POSEG:</p> <ul style="list-style-type: none"> <li>- dokumentacija stanja</li> <li>- za nove elektro in strojne instalacije naj se uporabi stare trase obstoječe napeljave. Potrebno je izvajati čim manjše posege v materialno substanco z namenom posodobitve instalacij.</li> <li>- mehanska odstranitev morebitnih problematičnih predelov ometa in opleska</li> <li>- dopolnjevanje poškodb</li> <li>- nanos ometa in opleska v tonu, ki ga potrdi odgovorni konservator</li> </ul>
<b>PODSTREŠJE – razstavni prostor Prešernova 3 – prostor št. 10</b>	
FOTOGRAFIJA	STANJE, POSEG
	<p>Zaradi zamakanja pri dimniku je v tem prostoru dobršen del ometa in opleska proti ulici propadel. Del proti podstrešju/depoju je stabilen. Pri odpiranju lesenih delov se bodo pokazale poškodbe zaradi odpiranja ležišč špirovcev, zato je računati z večjim obsegom sanacije ometanih površin.</p> <p>POSEG:</p> <ul style="list-style-type: none"> <li>- dokumentacija stanja</li> <li>- mehanska odstranitev morebitnih problematičnih predelov ometa in opleska (v kolikor se pokaže ob odstranitvi predmetov iz prostora)</li> <li>- dopolnjevanje poškodb</li> <li>- nanos ometa in opleska v tonu, ki ga potrdi odgovorni konservator</li> </ul>

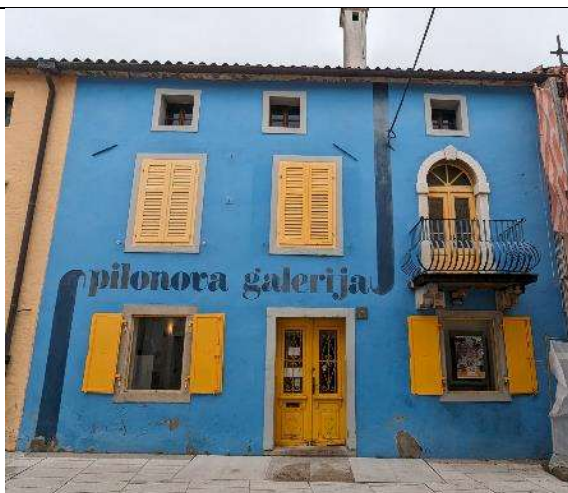
<b>Okenski okvir levo od vhoda – Prešernova 3</b>	
FOTOGRAFIJA	STANJE, POSEG
	<p>Kamniti okvir je ohranjen, vanj so vpeta kovinska nasadila za polkna. Kamen je mestoma počen in odkrušen, prisotne so sekundarne obloge ter madeži.</p> <p>POSEG:</p> <ul style="list-style-type: none"> <li>- dokumentacija stanja</li> </ul>

- odstranjevanje sekundarnih oblog z vodo pod nizkim pritiskom
- lepljenje počenih mest kamnitih kosov
- mehansko odstranjevanje sekundarnih oblog z drobnim orodjem
- odstranjevanje sekundarnih oblog z nizkotlačnim peskanjem do največ 1,5 bara z mehkim medijem
- dopolnjevanje in domodeliranje poškodb
- retuširanje

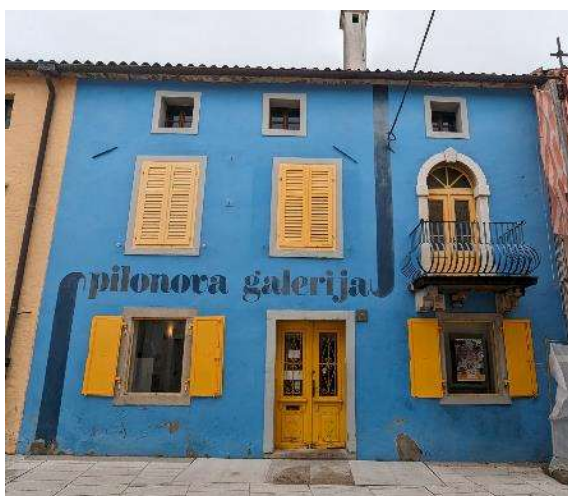
Kamniti okvir je prebarvan s sivo barvo, zato se stanje kamna ne vidi. Zaradi tega bo potrebno najprej odstaniti vse plasti, očistiti površino, nato pa oceniti, na kakšen način prezentirati stanje. Predvidi se lahko bodisi domodelacijo in retušo bodisi popolno zamenjavo elementov, dopuščamo pa tudi možnost ponovnega prekritja z ometom in finalno barvanje.

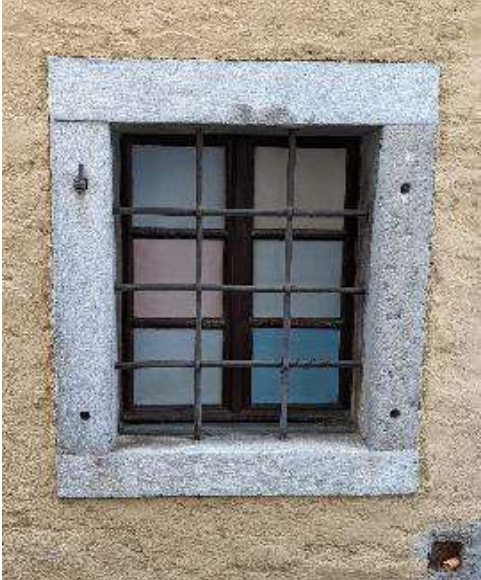
<p>Kovana mreža je premazana s črnim premazom za kovino, mestoma je korodirana.</p> <p><b>POSEG:</b></p> <ul style="list-style-type: none"> <li>- dokumentacija stanja</li> <li>- odstranjevanje sekundarnih oblog z nizkotlačnim peskanjem do največ 1,5 bara z mehkim medijem</li> <li>- v kolikor je mogoče, se odstranjevanje oblog s kovine izvede na sami lokaciji. V nasprotnem primeru se le-to demontira in transportira v delavnico. Po končanem konserviranju – restavriranju sledi montaža na prvotno lokacijo.</li> <li>- Kovaška obdelava in modeliranje posameznih elementov</li> <li>- odstranjevanje sekundarnih oblog z drobnim orodjem</li> <li>- protikorozijska zaščita</li> <li>- barvanje v prvotnem odtenku</li> </ul>

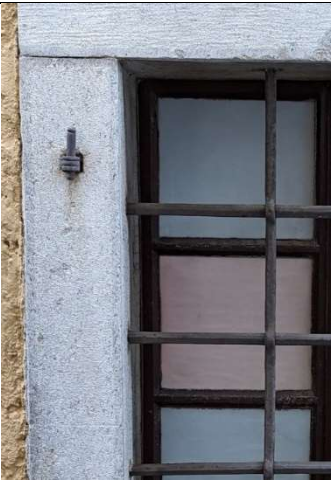
<b>Nasadila na kamnitih okvirjih</b>	
<b>FOTOGRAFIJA</b>	<b>STANJE, POSEG</b>
	<p>Kovana nasadila so premazana s črnim premazom za kovino, mestoma so korodirana.</p> <p><b>POSEG:</b></p> <ul style="list-style-type: none"> <li>- dokumentacija stanja</li> <li>- odstranjevanje sekundarnih oblog z nizkotlačnim peskanjem do največ 1,5 bara z mehkim medijem</li> <li>- Kovaška obdelava in modeliranje posameznih elementov</li> </ul>

<ul style="list-style-type: none"> <li>- odstranjevanje sekundarnih oblog z drobnim orodjem</li> <li>- protikorozijska zaščita</li> <li>- barvanje v prvotnem odtenku</li> </ul>
---	--

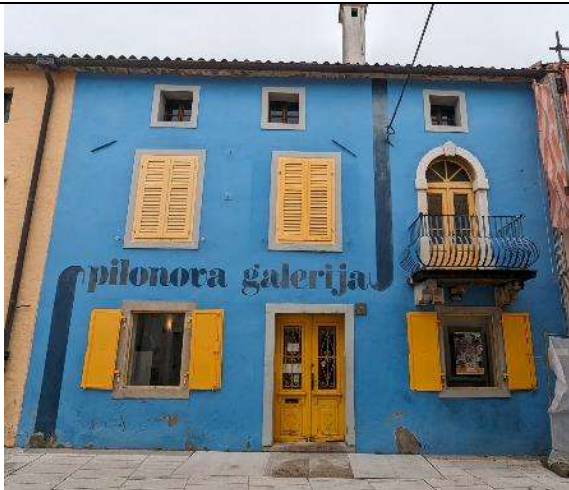
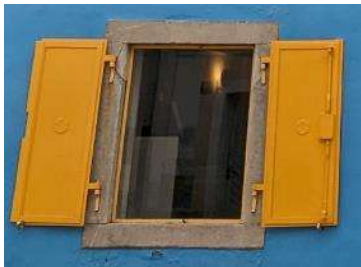
<p>Kovinski profili, v katere je vstavljeno enojno steklo, so premazani z rumenim barvnim premazom za kovino, ki je mestoma korodiran. Barvni premaz lokalno odstopa in se lušči.</p> <p>DIMENZIJA: 99 x 132 cm POSEG:</p> <ul style="list-style-type: none"> <li>- dokumentacija stanja</li> <li>- odstranjevanje sekundarnih oblog z nizkotlačnim peskanjem do največ 1,5 bara z mehkim medijem</li> <li>- Kovaška obdelava in modeliranje posameznih elementov po potrebi</li> <li>- odstranjevanje sekundarnih oblog z drobnim orodjem</li> <li>- protikorozijska zaščita</li> <li>- barvanje v prvotnem odtenku</li> <li>- nova zasteklitev (lahko termopan)</li> <li>- Urediti je potrebno tesnjenje stavbnega pohištva</li> </ul>

<ul style="list-style-type: none"> <li>- odstranjevanje sekundarnih oblog z nizkotlačnim peskanjem do največ 1,5 bara z mehkim medijem</li> <li>- v kolikor je mogoče, se odstranjevanje oblog s kovine izvede na sami lokaciji. V nasprotnem primeru se le-to demontira in transportira v delavnico. Po končanem konserviranju – restavriranju sledi montaža na prvotno lokacijo.</li> <li>- Kovaška obdelava in popravilo posameznih elementov</li> <li>- odstranjevanje sekundarnih oblog z drobnim orodjem</li> <li>- protikorozijska zaščita</li> <li>- barvanje v prvotnem odtenku</li> </ul>
---	---
