KONSERVATORSKI NAČRT

Mapa 02: PREGLEDNICA SESTAVIN

Pilonova Galerija Ajdovščina

EŠD: 1-24865

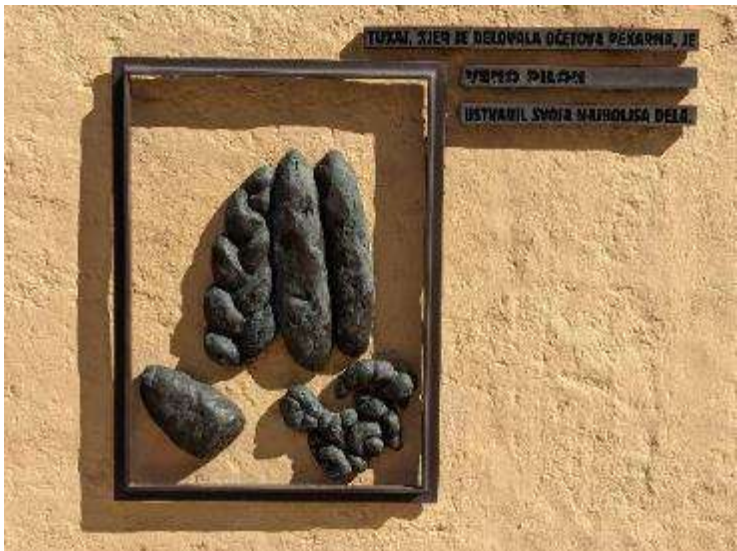
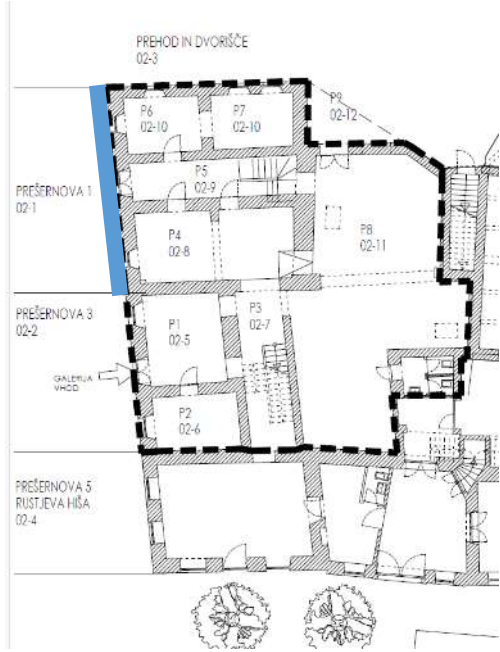
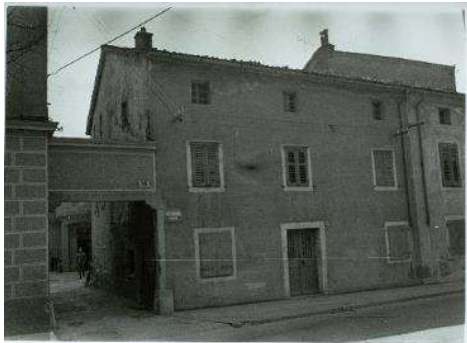
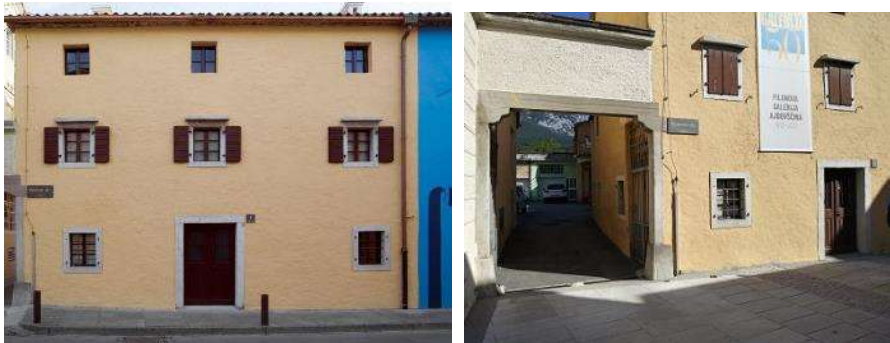
02-1	Preglednica sestavin spomenika
<p>Fasada stavbe Prešernova 1</p>

V tej hiši, na naslovu Prešernova 1, je stanovala Pilonova družina. V trajni spomin je bilo leta 2009 postavljeno obeležje na fasadi, ki sta ga oblikovala Ranko Novak in Anja Kranjc in katere sporočilo je: »Tukaj, kjer je delovala očetova pekarna, je Veno Pilon ustvaril svoja najboljša dela.«

Skozi dvoriščni porton lahko v ozadju vidimo Križajevo hišo, v kateri je bival arhitekt Svetozar Križaj, čigar avtorski pristop je ključno zaznamoval Pilonovo galerijo. Ob njeni levi strani poteka dostop na dvorišče kompleksa, do katerega se vstopi skozi kamniti porton. Nad kamnito preklado je ometan zid, ki se zaključuje s strešico. Oso simetrična tripartitna fasada je izdelana v ometu, ki sledi zidavi (neravna površina, ki daje videz neravnin) in je barvana v okrašenem tonu. Stavba Prešernova 1 ima vhod v osrednji osi fasade. Kamniti vhodni portal v katerega so umeščena lesena dvokrilna vrata, predstavlja največji poudarek, na sicer precej enostavni fasadi. Vhodna vrata so vzdolžno profilirana, z dvema okenskima odprtinama v zgornjem delu, zamrežena s kovanimi rešetkami. V stranskih oseh pritličja sta v kamniti okenski erti vstavljeni dve kvadratni okni, zamreženi s kovanimi rešetkami. Na ertah so sledi nasadil, na arhivski fotografiji so lesena polkna še vidna, danes pa jih na objektu ni. V prvem nadstropju so v vseh treh oseh na notranji strani kamnite okenske erte vstavljena lesena okna večjih dimenzij, ki se odpirajo v prostor. Plohasta polkna oz. »škure« so izvedena v temno rjavem lesu

(enako kot vrata). Nad njimi izstopajo ravne kamnite konzolne police, ki varujejo stavbno pohoštvo pred atmosferskimi vplivi. Podstrešje hiše se odpira s tremi okenskimi odprtini manjših dimenzij, ki so brez poudarjenih okvirjev. Polken ni.

- pri vseh elementih ohranjamo oblikovno zasnovo, strukturo, materialnost, teksturo in barvo posameznih elementov in celote,
- njeno pojavnost v prostoru,
- originalno materialno substanco vseh elementov na fasadi,
- dostope,
- gabarite ostenja in ostrešja,
- naklone streh,
- členitev, strukturo in materialnost fasade,
- velikosti in oblike vseh odprtín,
- kolorit fasade,
- kolorit stavbnega pohoštva,
- kamnite, kovinske in lesene dele,
- ostrešje, strešnike, dimnike in celoten pogled od zgoraj.

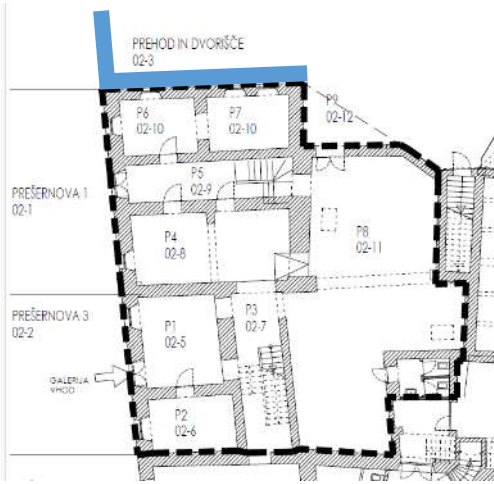
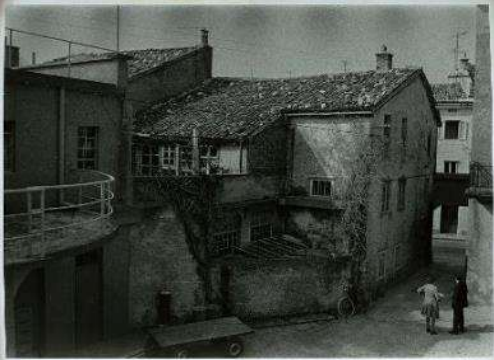
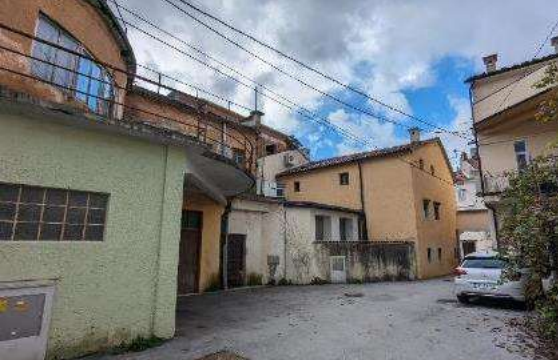
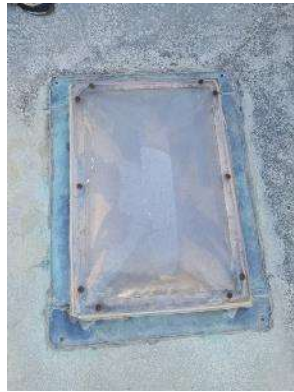
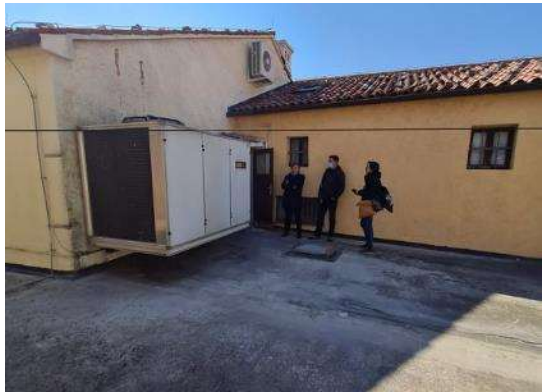
02-3	Preglednica sestavin spomenika
Zunanjščina - dvoriščna fasada

Stanje zadnjega dela hiše odraža predelave in prizidke, ki so sledili funkcionalnim zahtevam prilagajanja prostora, ne pa tudi povečevanju in izboljšanju estetske vrednosti celote.

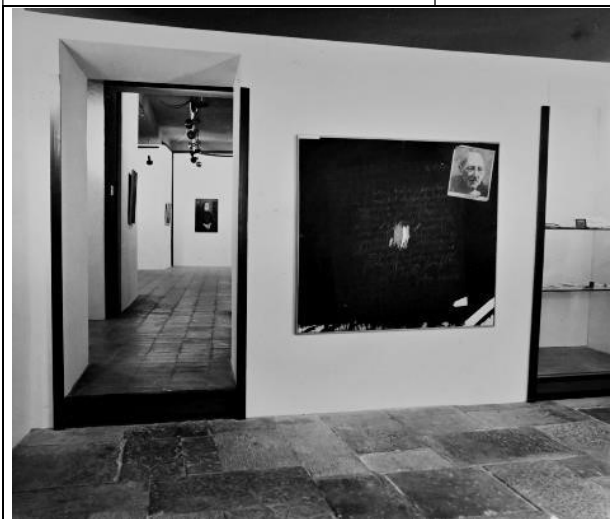
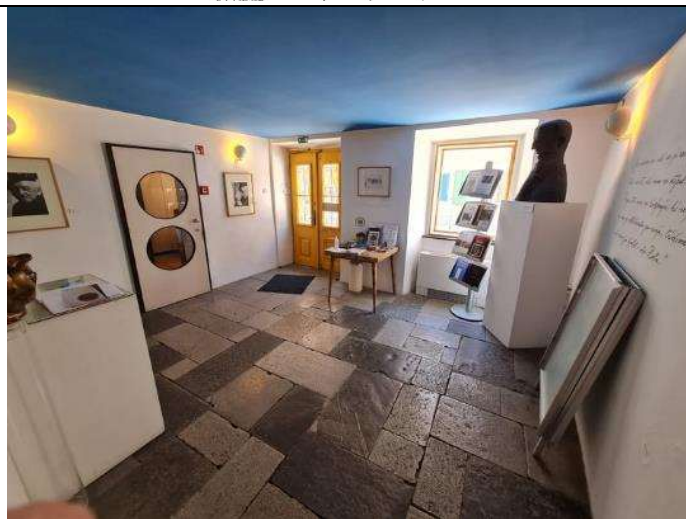
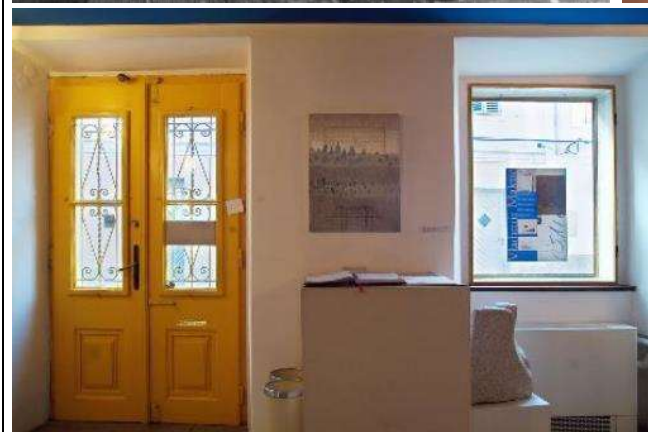
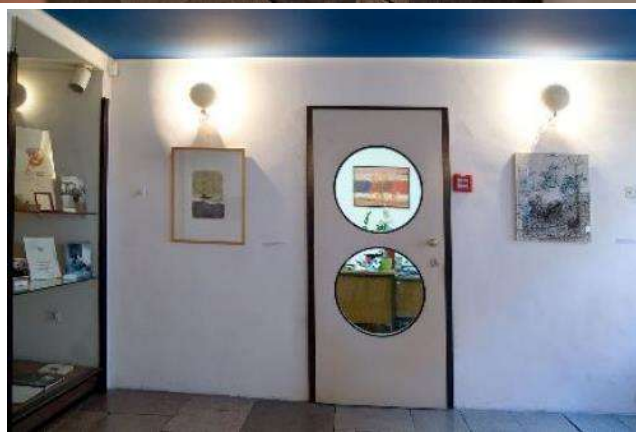
02-5	Preglednica sestavin spomenika
P-1 Pritličje Vhodna veža

Preureditev niza stavb v galerijsko dejavnost je načrtoval in vodil arhitekt Svetozar Križaj. Glavni vhod v Pilonovo galerijo se odpira skozi hišo na Prešernovi 3. Nizek, skorajda kvadraten prostor se na isti steni odpira z okensko odprtino, na desni skozi ozko vratno odprtino v današnjo pisarno, na nasprotni steni vrat sta izvedena dva preboja, od katerih levi vodi v razstavne prostore, desnega pa zastira steklo in je bil že izvirno namenjen razstavnim vitrinam v sklopu galerije. Pri slednjem gre za Križajevo avtorsko oblikovanje stavbe, saj skozi steklo pogled seže preko ozkega hodnika vse do okrogle okenske odprtine ob stopnišču v zgornje nadstropje.

V celoti je ohranjen avtorjev pristop iz 70-ih let. Križaj je ob prenovi hiše ohranil originalna lesena vrata in jih pobarval v živo rumen barvni odtenek, v veži je uporabil tlakovanje iz avtohtonega kamna, kamnitih plošč, ki jih je zbral po starejših objektih v Vipavski dolini in jih v Pilonovi galeriji ponovno uporabil. Uporabil je motiv stropa modre barve, zasteklitev okenske odprtine je izvedena na način, da je steklo vstavljeno v tanek kovinski okvir, pritrjen v starejšo kamnito erto. Prostoru je dodal nove elemente, kot so bela vrata z dvema zastekljenim okroglima odprtinama, ki vodijo v pisarno, preboj v galerijske prostore, ki je obrobljen s kotniki, ki ščitijo vogale in njegov pendan, ki služi kot vitrina oz. vizualna povezava s stopniščem.

Ogroženost: Prostor je vzdrževan. Možne so poškodbe zaradi uporabe, poškodbe napeljav ipd. Prostor je v obstoječem obsegu ogrožen tudi zaradi načrtov izvedbe prebojev v Rustjevo hišo.

- pri vseh elementih ohranjamo oblikovno zasnovo, materialnost, teksturo in barvo posameznih elementov,
- talna zasnova in gabarit prostora,
- talna kamnita obloga, posamezne poškodovane dele se sanira in domodelira oziroma v primeru večjih poškodb menja z enakimi, v enakem materialu in obdelavi, po potrebi dopustno vizualno nevtraln¹o fugiranje kamnov,
- struktura in material ometov ter barva opleskov,
- okenske in vratne odprtine v obstoječem oblikovanju, velikosti in materialnosti,
- avtorsko oblikovane luči, pri katerih so dopustne restavratorsko izvedene tehnične izboljšave (npr. posodobitev inštalacij), v kolikor le-te ne okrnijo prvotne oblikovne zasnove luči.

Z namenom ohranjanja celovitosti ambienta se tlak v prostoru zgolj vzdržuje (čiščenje kamna).

Pod tlak se posega le v primeru, da je poseg nujen za ohranjanje sestavin spomenika in ni mogoče najti boljše tehnične rešitve. Pred posegom se izvede neinvazivne arheološke raziskave, na osnovi ugotovitev le-teh pa določi obseg in metodo invazivnih arheoloških raziskav.

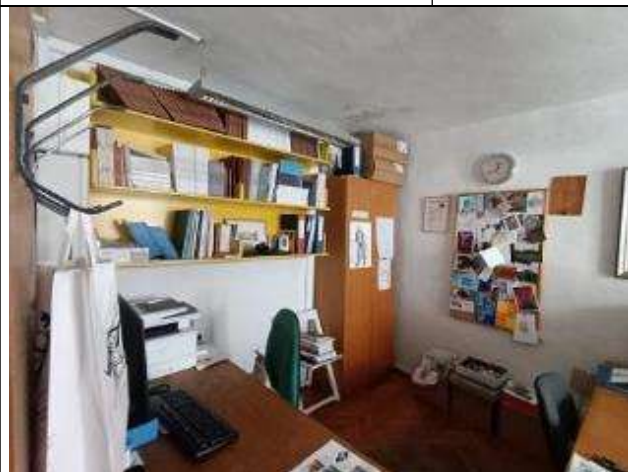
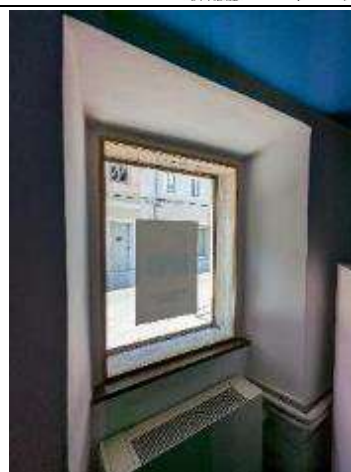
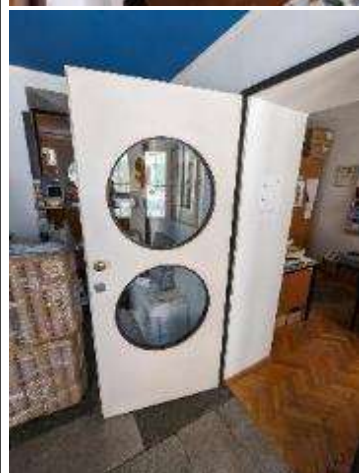
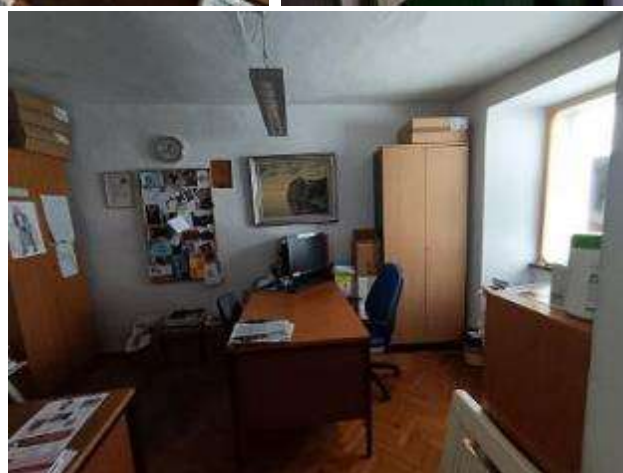
02-6	Preglednica sestavin spomenika
Prostor P2 Sprejemna pisarna

Sprejemna pisarna galerije se nahaja desno od glavnega vhoda in je orientirana z oknom na Prešernovo ulico. Zasteklitev okenske odprtine je izvedena na način, da je steklo vstavljeno v tanek kovinski okvir, pritrjen v starejšo kamnito erto. Vratno krilo v beli barvi je vstavljeno v rjav okvir, krilo je presvetljeno z dvema velikima zastekljenima krogoma, ki odpirata pogled v prostor. Tla prekriva lesen parket položen na ribjo kost, stene in strop so pleskane belo. Pohištvo sobe ne predstavlja kvalitete. Gre za ceneno pisarniško pohištvo iz 70-ih let, narejeno iz vezanih plošč industrijske izdelave, rjave barve in nima posebnih estetskih ali oblikovnih prvin.

Ogroženost: Prostor sam posebej ni posebno ogrožen. Manjša poškodba se kaže na stropu nad obstoječo omaro in je verjetno sled zamakanja.

- pri vseh elementih ohranjamo oblikovno zasnovo, materialnost, teksturo in barvo posameznih elementov,
- talna zasnova in gabarit prostora - preboji proti sosednji Rustjevi hiši in proti vhodni veži niso dopustni, med tem ko je odstranitev severne stene in s tem povečanje prostora možna.
- obstoječe gabarite (strop, okenske odprtine, obodne stene itd.),
- obstoječi obseg prostora,
- okenske in vratne odprtine v obstoječem oblikovanju, velikosti in barvni skladnosti,
- stavbno pohištvo (vrata, okno),
- struktura, material ometov, barva opleskov.

Oprema nima vrednosti, zato je možen njen iznos ter sprememba trenutne funkcije iz pisarne v informacijski prostor oz. prostor za obiskovalce.

Talna obloga ne predstavlja posebne kvalitete v prostoru in se jo lahko tudi spremeni.

Ob prenovi tlaka se izvede predhodna arheološka izkopavanja, pri tem pa se grajene strukture rimske Castre ohranja *in situ*. Glede na ohranjenost struktur v sosednjem objektu Rustjeve hiše je pričakovati izjemno dobro ohranjenost ostalin in posledično tudi možnost za prezentacijo ostalin. Dokončna odločitev o morebitni prezentaciji arheoloških ostalin in načinu predstavitve le-teh bo sprejeta po izvedenih raziskavah na podlagi ohranjenosti ostalin, tehničnih možnosti ter končne rabe tega prostora.

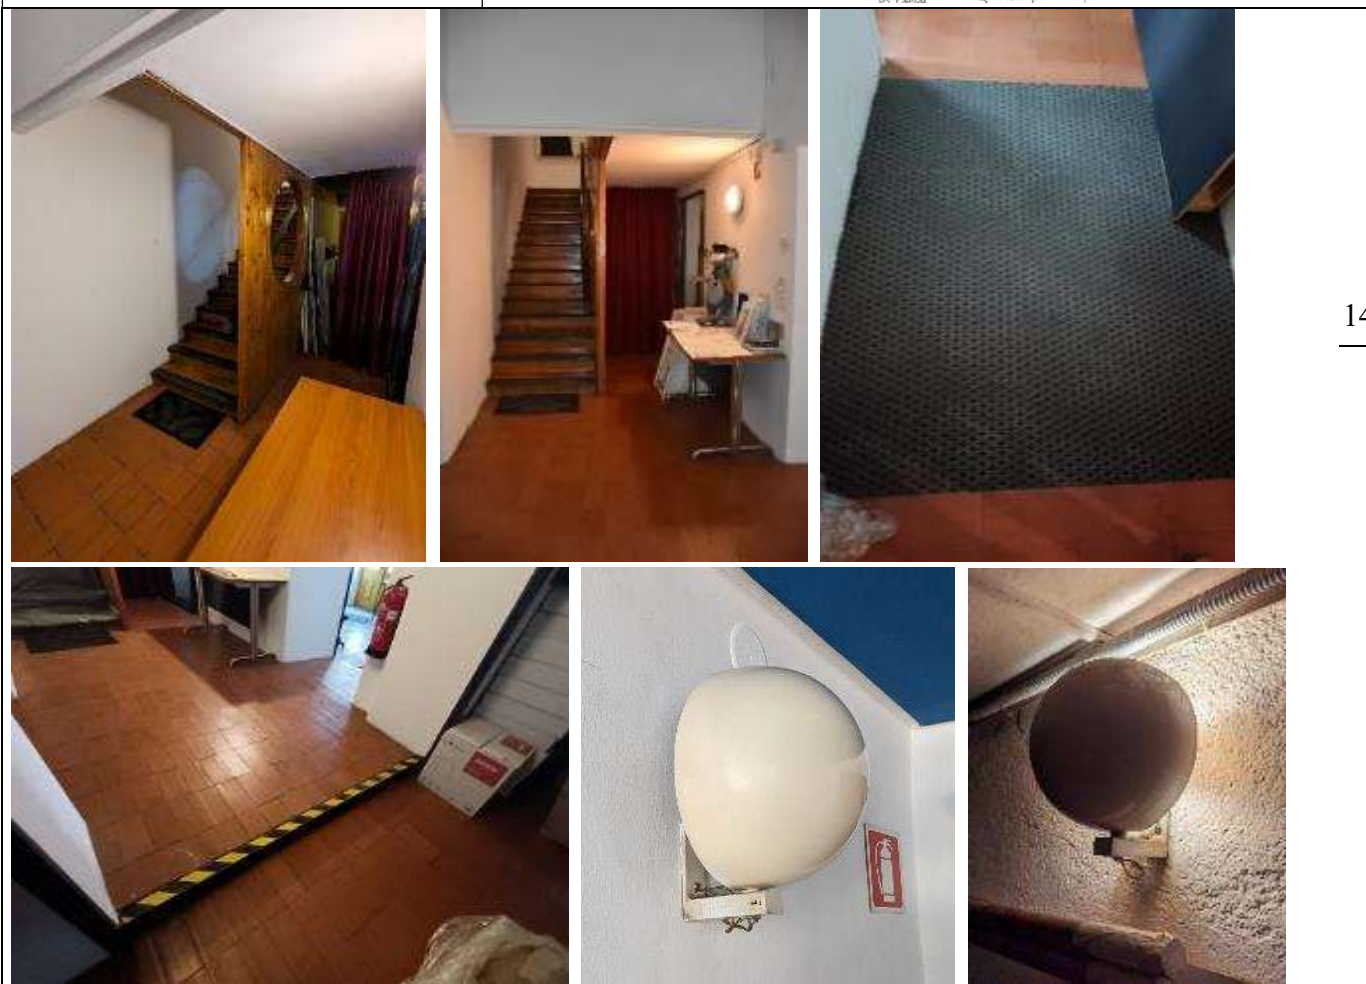
02-7	Preglednica sestavin spomenika
<p>Prostor P3 Povezovalni hodnik in stopnišče</p>

Prostor P3 predstavlja zanimiv element avtorskega pristopa arhitekta Svetozarja Križaja, saj ima dvojno povezovalno funkcijo, ki jo z avtorskimi preboji nadgrajuje še simbolna. Iz vhodne veže (prostor P1) se dvigne s stopnico in tako tvori vstop v galerijski del stavbe na Prešernovi ulici 3. Nadalje se med stopniščem na desni in skupnim zidom z vhodno vežo nahaja ozek povezovalni hodnik, ki vodi do Rustjeve hiše. V obstoječi situaciji se zaključuje z »električno postajo«, vendar bi bil tukaj možen preboj v sosednji objekt z namenom povezovanja programov in dopolnjevanja vsebin.

Tla vseh razstavnih prostorov v pritličju obeh med seboj povezanih stavb, prekrivajo tlakovci iz klinker opeke. Na ostenjih so umeščene stenske svetilke, prav tako po načrtih arhitekta Križaja. Oblikovalska prvina je vizualni preboj, ki sega od vhodne veže, preko steklene vitrine, do okrogle zastekljene odprtine v stopniščni pregradi. Motiv steklenega okroglega »okna« je prisoten tudi na vratnem krilu pisarne na vhodu in zaznamuje ponavljajoči del avtorskega pristopa. Stopnica je trenutno neprimerno označena s črno rumenim opozorilnim trakom. V prostor se iz druge smeri dostopa še preko klančine za invalide. Le-ta je izvedena iz nedrsečega materiala – nazobčane pločevine.

Ogroženost: Prostor ni posebno ogrožen. Ob prenovitvenih delih je potrebno ohranjati materialno substanco (klinker opeka, luči), tlorisno in volumsko razporeditev ter ureditve in posege arhitekta Svetozarja Križaja.

V primeru izvedbe nove ureditve vzhodnega dela prostora, ki meji z Rustjevo hišo, se pred odstranitvijo tlakov klinker opeke restavratorsko demontira in deponira za ponovno uporabo.

Višinske razlike je mogoče med posameznimi prostori reševati z avtorsko izvedenimi, minimalističnimi klančinami, v kolikor le-to ne okrne njihove prvotne oblikovne zasnove.

Ob prenovi tlaka se izvede predhodna arheološka izkopavanja, pri tem pa se grajene strukture rimske Castre ohranja *in situ*. Glede na ohranjenost struktur v sosednjem objektu Rustjeve hiše je pričakovati izjemno dobro ohranjenost ostalin in posledično tudi možnost za prezentacijo ostalin. Dokončna odločitev o morebitni prezentaciji arheoloških ostalin in načinu predstavitve le-teh bo sprejeta po izvedenih raziskavah na podlagi ohranjenosti ostalin, tehničnih možnosti ter končne rabe tega prostora.

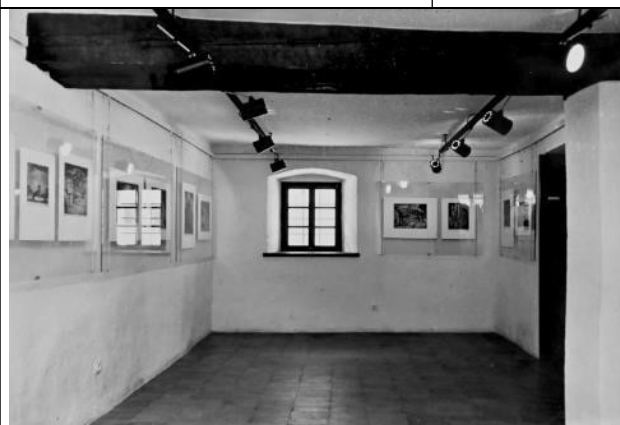
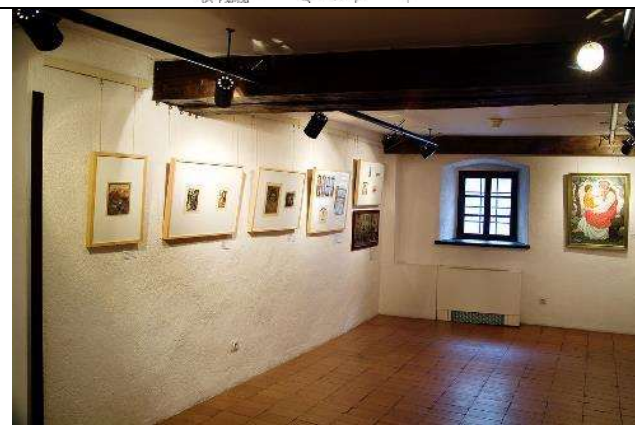
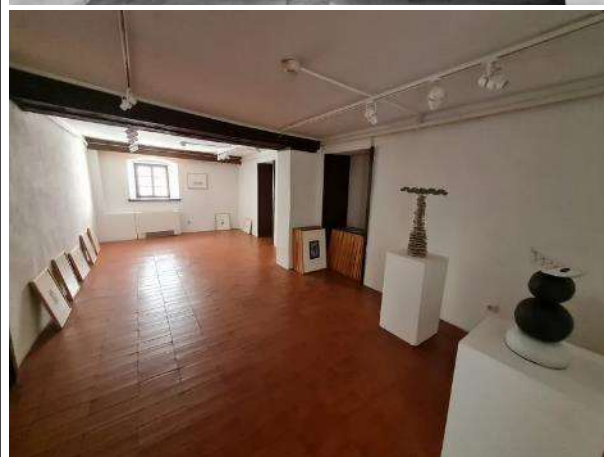
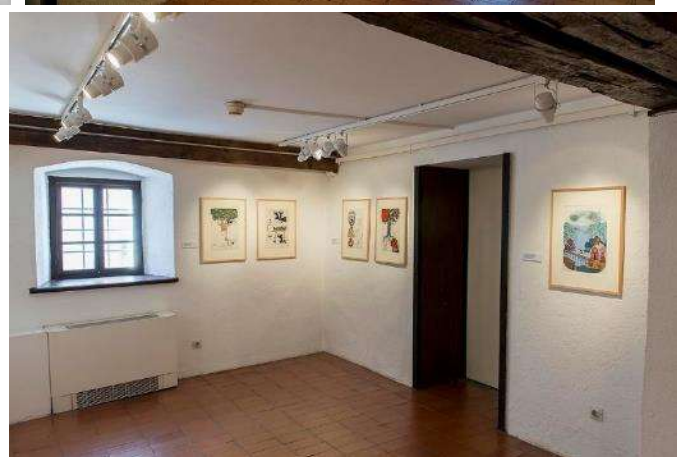
02-8	Preglednica sestavin spomenika
<p>Prostor P4 - Galerijski prostor s tramom</p>

Pred vzpostavitev prostorov v galerijo se je spodnji del hiše uporabljal v namen Pilonove pekarnice. Arhitekt Križaj ga je prenovil z velikim občutkom za ohranjanje originalnih prvin stavbe, zato je potrebno tudi v nadalje ohranjati vse bistvene elemente interierja.

Prostor se nahaja v hiši na naslovu Prešernova 1 in je z ulico povezan preko rahlo segmentno zaključene okenske odprtine. Ker gre za pritličen prostor je na zunanji strani okna v kamniti erti kovinska rešetka. Dvokrilno okno je deljeno na 2x3 polja. Strop je podprt z dvema vidnima lesenima tramovoma. Talna obloga prostora je klinker opeka, položena na stik, pravokoten format ploščic je položen v mrežo. V prostoru sta umeščeni dve šini za osvetljevanje razstavnih eksponatov, tudi sicer je kar precej sekundarne napeljave (cevi za ogrevalni sistem, električna napeljava, požarna in varnostna napeljava...).

Ogroženost: Prostor ni posebno ogrožen. Možno je zamakanje zaradi odpovedi ogrevalnega sistema in njegove napeljave, poškodbe električnih napeljav ali mehanske poškodbe zaradi prenosov in urejanja. Vizualno ga degradirajo vse sekundarne instalcijske trase in konvektor za ogrevanje pod oknom.

- gabaritno in talno zasnovo prostora,
- struktura, material in barva ometov,
- ostenje,
- tlak iz klinker opeke - treba je zagotoviti depo tlakovcev, da se ob morebitni poškodbi lahko menjajo z originalnimi. Preveriti je potrebno dostopnost tlakovcev na trgu oziroma možnost naročila po originalu.
- strop s tramovi,
- oblikovanje, material in barva stavbnega pohištva (okno, vrata).

Pod tlak se posega le v primeru, da je poseg nujen za ohranjanje sestavin spomenika in ni mogoče najti boljše tehnične rešitve. Pred posegom se izvede neinvazivne arheološke raziskave, na osnovi ugotovitev le-teh pa določi obseg in metodo invazivnih arheoloških raziskav. Vse grajene strukture rimske Castre se ohranja *in situ*.

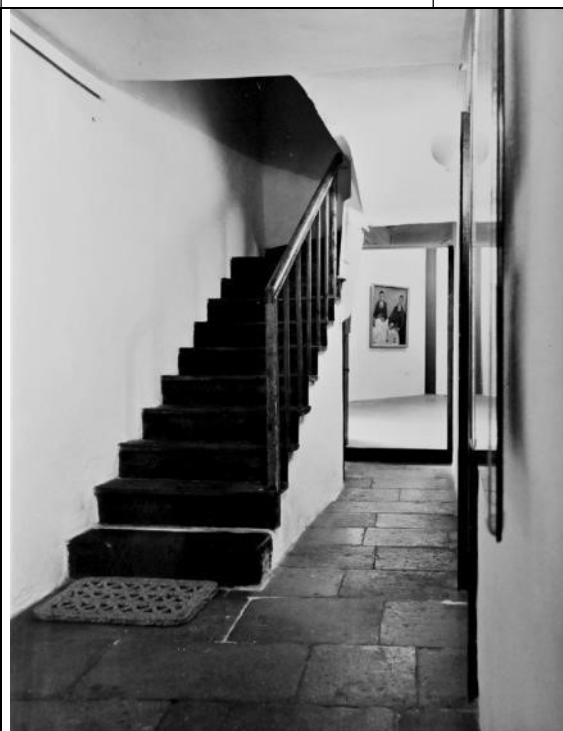
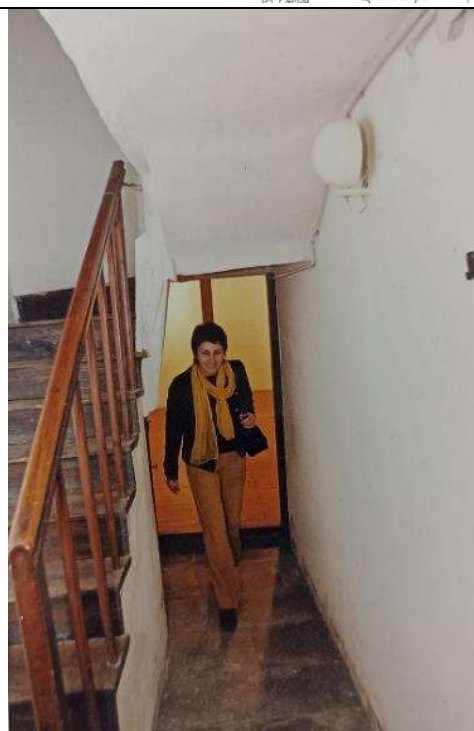
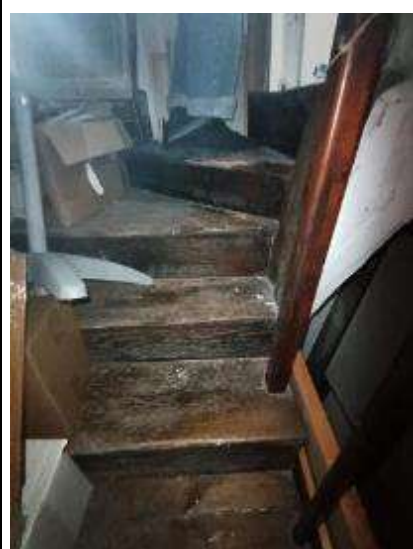
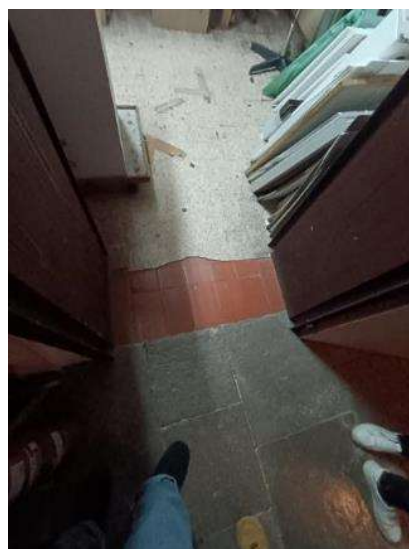
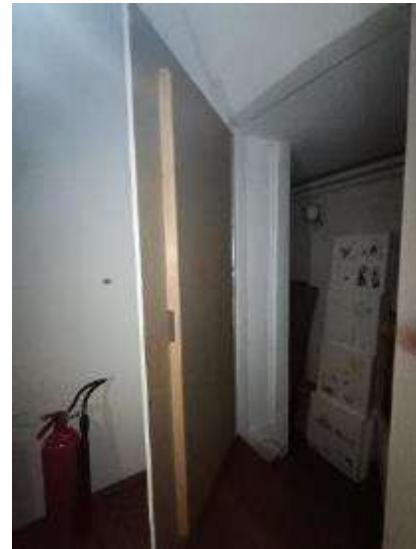
02-9	Preglednica sestavin spomenika
<p>Prostor P5 – Veža hiše Prešernova 1 / prostor z dostopom v nadstropje</p>

Prostor predstavlja nekdanjo vhodno vežo stavbe na Prešernovi 1. Križaj je pri prenovi ohranjal elemente originalne stavbe, torej leseno stopnišče v nadstropje. Domnevamo lahko, da je v veži ohranil in prezentiral originalno tlakovanje Pilonove hiše in načrtovanje veže v hiši Prešernova 3 prilagodil le-temu, in tako oblikovno in smiselno oba vhoda povezal v celoto. Možno pa je tudi, da je tudi v tej hiši uporabil tlakovanje iz avtohtonega kamna, kamnitih plošč, ki jih je zbral po starejših objektih v Vipavski dolini in jih v Pilonovi galeriji ponovno uporabil.

Kamnite plošče v svetlo sivem kamnu se tako razlikujejo od opečnih tlakov v sosednjih prostorih, s čimer je nakazana tako simbolna kot funkcionalna hierarhija oz. razporeditev prostorov.

Stopnišče je leseno in ozko, zaradi čim boljšega izkoristka prostora je pred iztekom zavito in dokaj nerodno. Na levi strani je stopnišče vpeto v zid, na drugi ga obdaja lesena ograja. V prostoru so ohranjene tudi stenske luči iz časa prenove 70-ih let.

Ogroženost: Prostor ni posebno ogrožen. Možno je zamakanje zaradi odpovedi ogrevalnega sistema in njegove napeljave, poškodbe električnih napeljav ali mehanske poškodbe zaradi prenosov in urejanja, možna je nepravilna raba osvetlitve ipd. Manjše poškodbe se kažejo na lesenih delih stopnišča.

Prostor se ponovno funkcionalno vzpostavi. Odstrani se predelne lesene stene in omogoči prost prehod.

- talno zasnovi in gabarite prostora,
- ostenje v materialni, strukturni in barvni skladnosti,
- vratne odprtine,
- originalno leseno stopnišče, ki ga je treba ustrezno obnoviti. Dele stopnišča se v primeru dotrajanosti ali prevelike poškodovanosti menja z enakimi, v enakem materialu, obliki in obdelavi. Stopnišče naj se po prenovi ponovno uporablja za komunikacijo med nadstropjema.
- kamnite tlake, ki se jih po potrebi, zaradi poškodb ali dotrajanosti menja/dopolnjuje z enakimi, v enaki velikosti in obdelavi; posamezne poškodovane dele se domodelira oziroma v primeru večjih poškodb menja z enakimi, v enakem materialu, obliki in obdelavi.
- v celoti se ohranja ureditev in avtorske rešitve arhitekta Svetozarja Križaja, to je svetila in njegove oblikovalske pristope,
- po konservatorsko-restavratorskih pristopih se prenovi lesene in kovinske dele vrat.

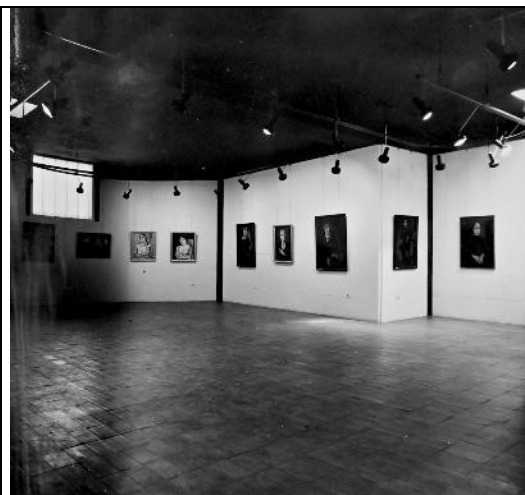
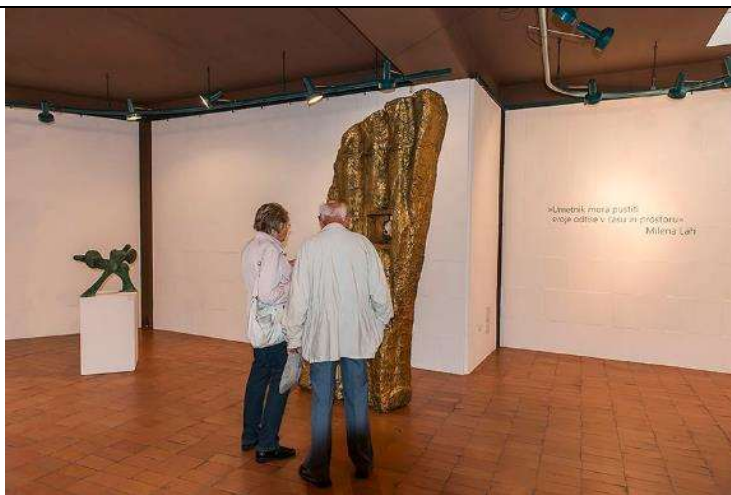
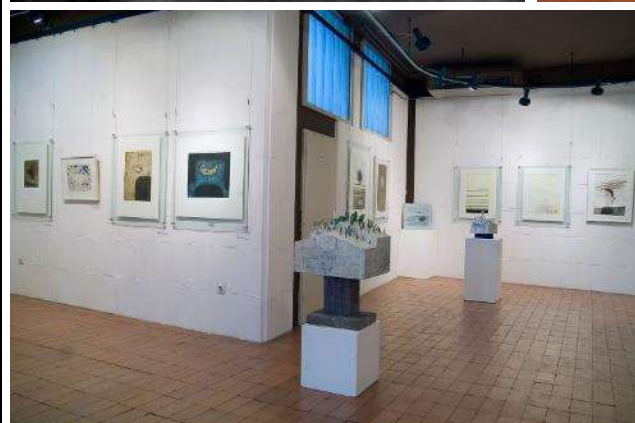
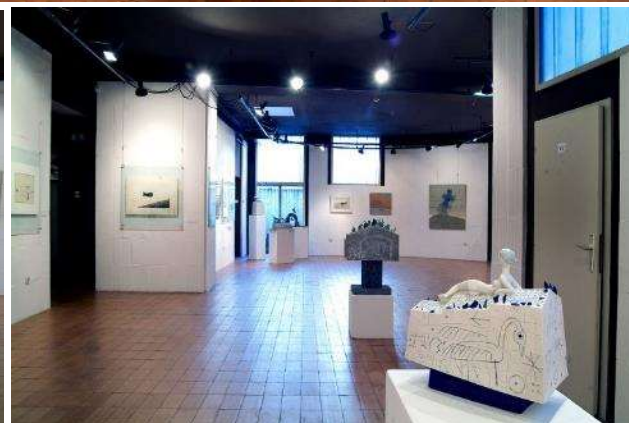
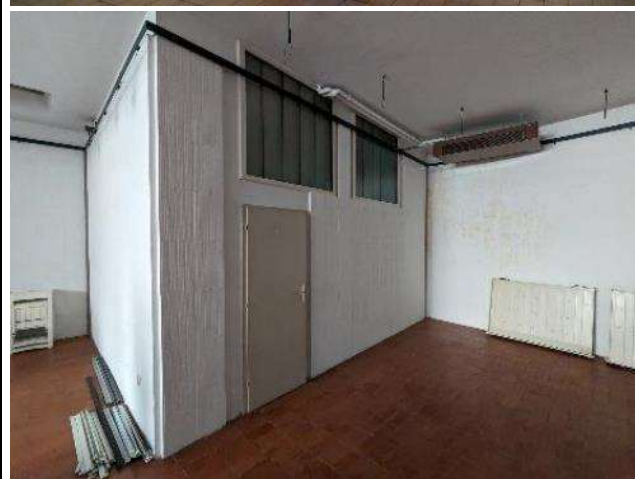
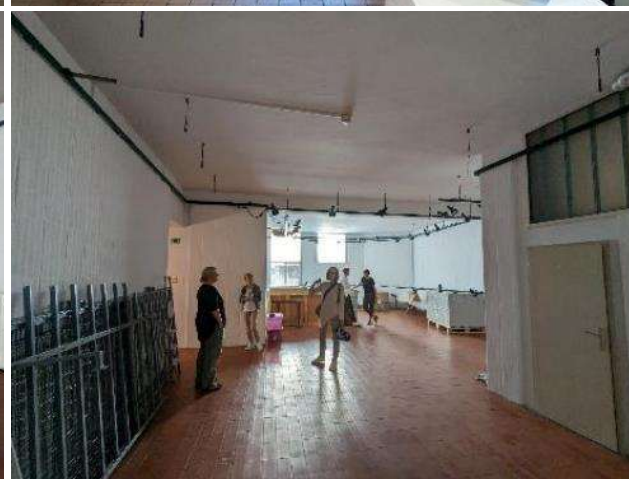
02-11	Preglednica sestavin spomenika
<p>P8 – Osrednji razstavni prostor</p>

Prostor P8 je osrednji razstavni prostor v galeriji, namenjen občasnim razstavam. Volumen prostora P8 se nahaja v prizidku za hišama Prešernova 1 in 3 in je naravno osvetljen preko dveh (danes samo enega) svetlobnikov na strehi, preko steklenih vrat, ki so orientirana na atrij s pergolo in nekoč še preko steklenih vertikal na steni proti nekdanjemu atriju, na vzhodni steni galerije.

Stene prostora so obložene z narebrano opeko, tako prostor dobi določeno strukturo, ki je barvana v belo. Strop je bil po Križajevi zamisli in vse do okrog leta 2016 pobarvan v zemeljsko rjavem odtenku, prav tako vogali prostora, danes je vse pobarvano enotno belo. Talna obloga je opečni klinker. Kombinacija temnejšega stropa in opečnih tal je delovala domačno, kontrasti v prostoru pa za razliko od trenutne situacije niso bili preveliki. V prostoru so ohranjene še luči iz časa Križajeve prenove. Gre za reflektorje na šini, ki poteka pod stropom po celotnem prostoru, tako konstrukcija, kot svetilke so temno zelene barve.

Velika galerijska prostora kažeta pretanjeni avtorski pristop arhitekta Križaja. Koncept tlakovanja v celotnem pritličju je, da so prostori, namenjeni razstavišču, tlakovani enotno s klinker opeko. Osrednji razstavni prostor ni izjema. Avtorski oblikovalski pristop je tudi strukturiranje in kolorit sten, kjer imajo stene teksturo bele barve, strop in vogali pa so gladki in temnejše zemeljsko rjave barve. Gre za premišljeno notranje oblikovanje, ki služi prezentaciji in postavitvi likovnih del. Pomemben je sistem svetil in njihova napeljava. Avtorski pristop se kaže tudi v oblikovanju okenske in vratne odprtine v atrij, ki v prostore dovaja naravno svetlobo. To oblikovanje je za razliko od pročelij na Prešernovo ulico, sodobno.

Grelna telesa so bila v prostore umeščena pozneje. Ogrevanje ni funkcionalno, niti po konceptu niti po oblikovanju niso v obstoječi obliki primerna za opisani prostor.

Možne so mehanske poškodbe zaradi prenosa predmetov ali del, izpusti vode iz grelnih teles, poškodbe zaradi nepravilnega delovanja električnih napeljav oziroma svetil ipd. Na nekaterih stenah, zlasti tistih, ki so skupne z Rustjevo hišo, so vidni rjavi madeži, ki so se pojavili ob njeni prenovi, kot posledica zamakanja. Sledovi vlage so se pojavili tudi okoli okenskih odprtih in na nekaterih drugih predelih.

- zaradi aktualne prizidave Rustjeve hiše se za svetlobnika na vzhodni steni predvidi podosvetljevanje steklenih površin, ki sta služili kot svetlobni motiv na strukturirani razstavnici površini, v kolikor le-to ne okrne prvotne zasnove

Pod tlak se posega le v primeru, da je poseg nujen za ohranjanje sestavin spomenika in ni mogoče najti boljše tehnične rešitve. Pred posegom se izvede neinvazivne arheološke raziskave, na osnovi ugotovitev le-teh pa določi obseg in metodo invazivnih arheoloških raziskav. Vse grajene strukture rimske Castre se ohranja in situ.

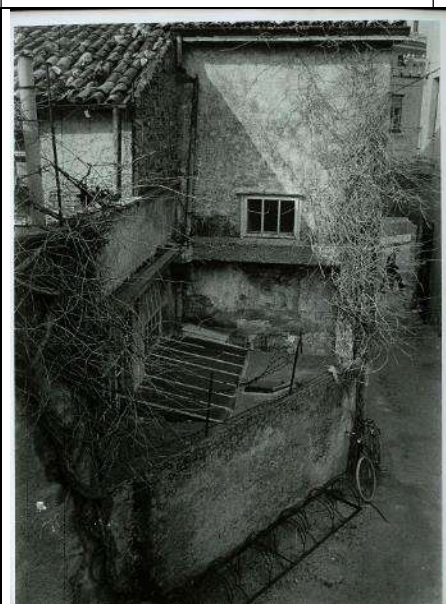
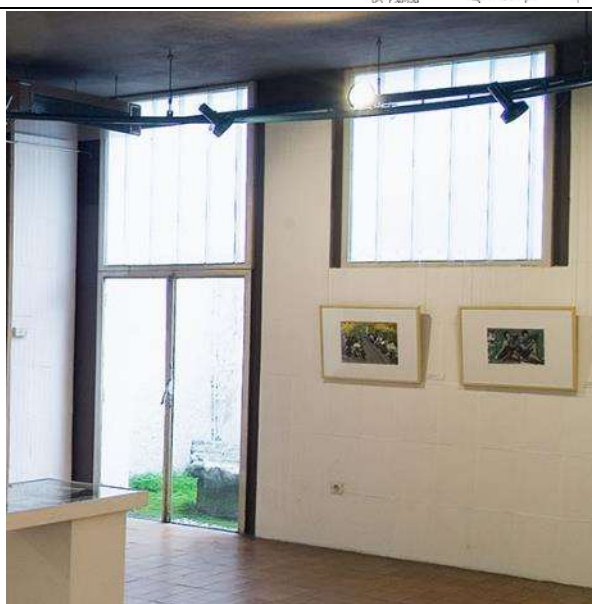
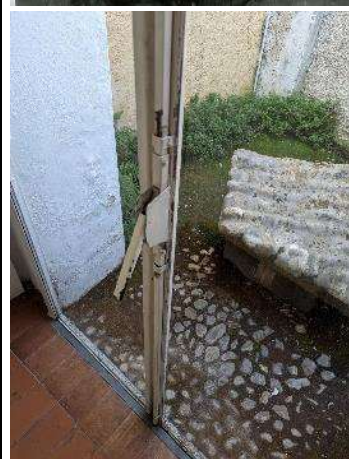
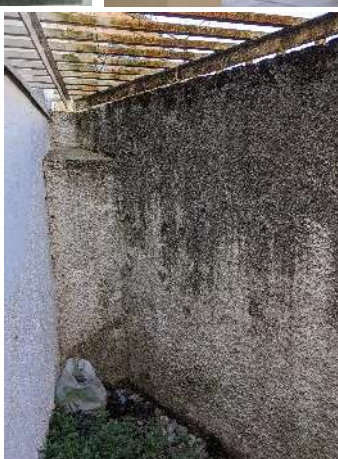
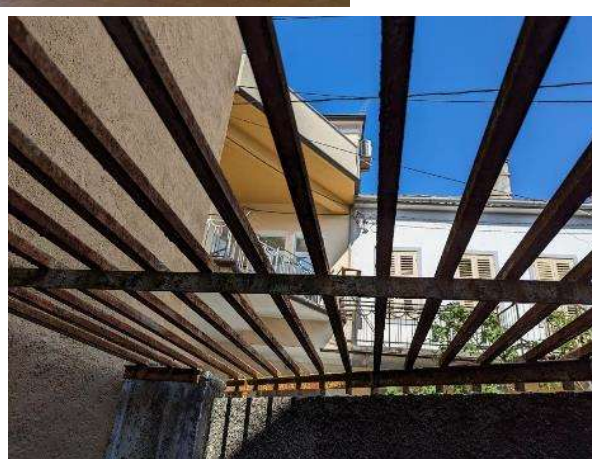
02-12	Preglednica sestavin spomenika
<p>Prostor P9 - Atrij ob osrednjem razstavnem prostoru</p>

Osrednji razstavni prostor se na levi strani odpira v manjši atrij. Vratna odprtina predstavlja pomemben element svetlobnika, zapirajo jih dvokrilna steklena vrata, ki dajejo učinek čim tanjše in čim manj vidne konstrukcije stavbnega pohištva. Atrij predstavlja motiv na koncu prostora in hkrati funkcionalno dopolnjuje in zagotavlja dotok svetlobe v sicer relativno temačno dvorano.

Ogroženost: Prostor sam po sebi ni posebno ogrožen, vizualno pa ga degradira nevzdrževanost.

Pod tlak se posega le v primeru, da je poseg nujen za ohranjanje sestavin spomenika in ni mogoče najti boljše tehnične rešitve. Pred posegom se izvede neinvazivne arheološke raziskave, na osnovi ugotovitev le-teh pa določi obseg in metodo invazivnih arheoloških raziskav. Vse grajene strukture rimske Castre se ohranja *in situ*.

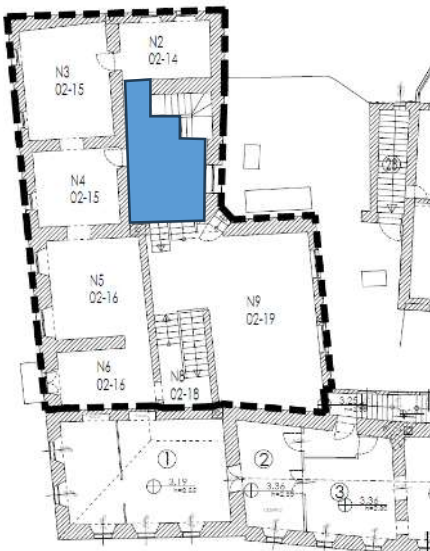
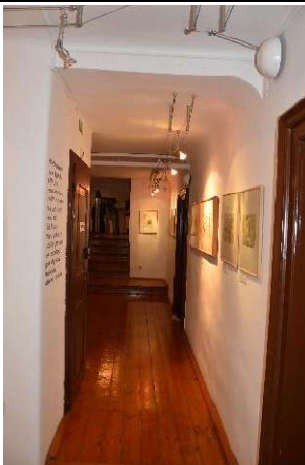
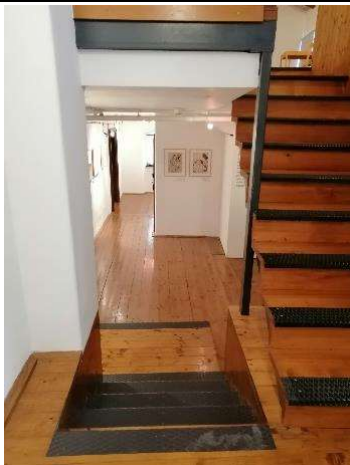
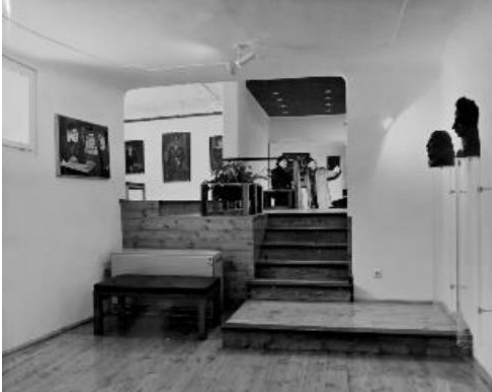
02-13	Preglednica sestavin spomenika	
N1 – hodnik v nadstropju

V nadstropju hiše na Prešernovi 1 so bili nekoč bivalni prostori Pilonove družine, ki je iz pritličja dostopala po istem lesenem stopnišču, ki ga je Križaj pri prenovi stavbe ohranil in še danes služi svojemu namenu. Kasneje je imel Veno Pilon v prostoru proti severu svoj atelje (prostor N2).

V nadstropje galerijskih prostorov se dostopa na dva načina, in sicer po lesenem stopnišču iz vhodne veže (prostor P5), ali preko stopnišča P3. Iz Prešernove 1 (P5) so vrata v nadstropju kamuflirana z belo barvano leseno steno – le-ta je bila dodana z namenom, da hodnik deluje čimbolj enovito in odprtine ne motijo galerijske dejavnosti.

Iz veže vodi dvoje masivnih enojnih kasetiranih vrat, ki so vstavljena v profilirane vratne podboje. Oblikovanje kasetiranih vrat bi lahko sodilo v začetek 19. stoletja, vendar smo s sondažnimi raziskavami ugotovili, da gre za replike verjetno originalnih vrat. Vse je izdelano v lesu in barvano v temnejši rjavi ton, da se doseže kontrast s talno oblogo. Vratna krila so profilirana z dvema slepima okvirjema. Skozi vrata se dostopa v razstavne prostore N3 in N4.

Na strop so bili za potrebe osvetljevanja eksponatov pritrjeni reflektorji na tankih jeklenicah. V prostor so bili umeščeni sekundarno, vendar so dokaj diskretni in zato precej nemoteči.

Po prostoru so bile sekundarno speljane tudi cevi ogrevalnega sistema, ki vizualno delujejo zelo moteče.

Ogroženost: Prostor ni posebno ogrožen. Možno je zamakanje zaradi odpovedi ogrevalnega sistema in njegove napeljave, poškodbe električnih napeljav ali mehanske poškodbe zaradi prenosov in urejanja.

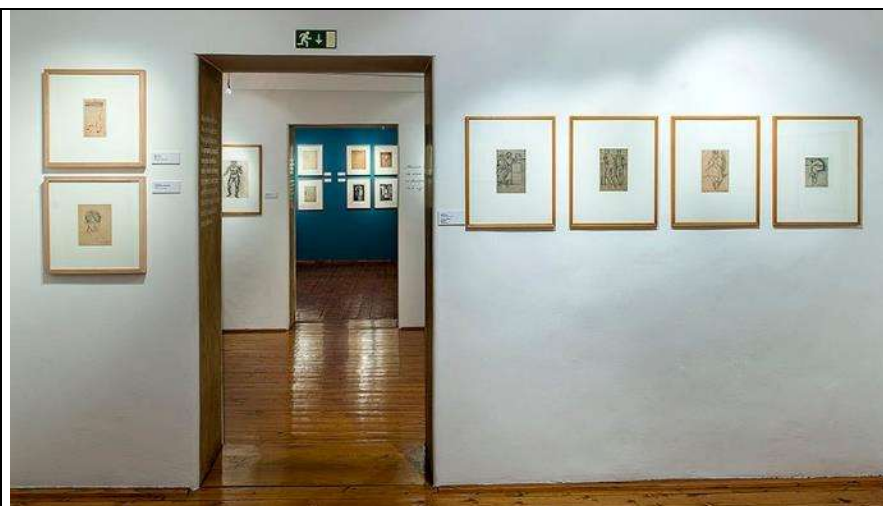
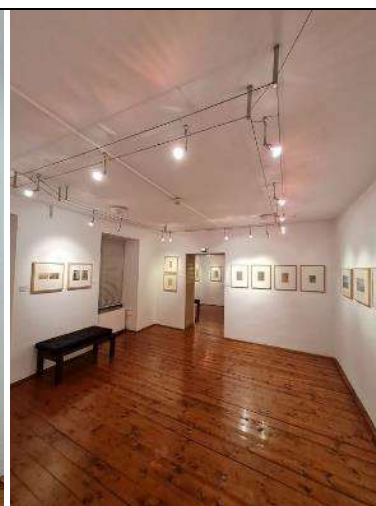
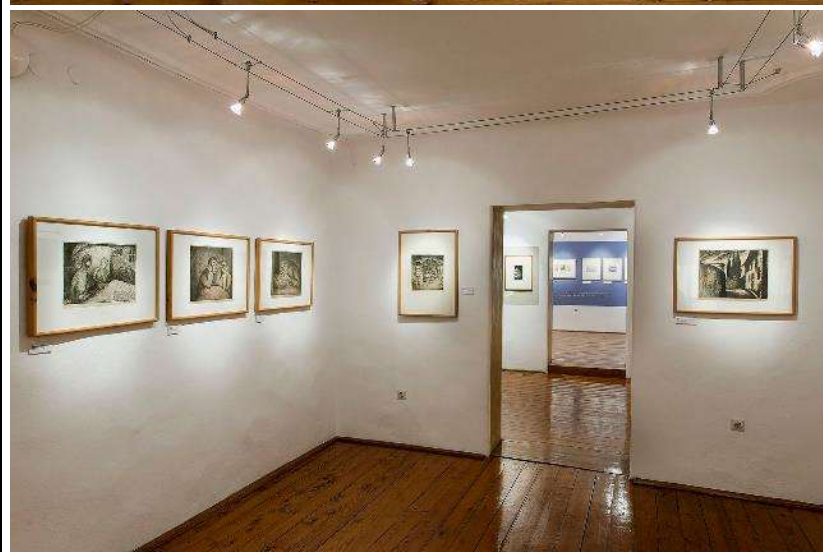
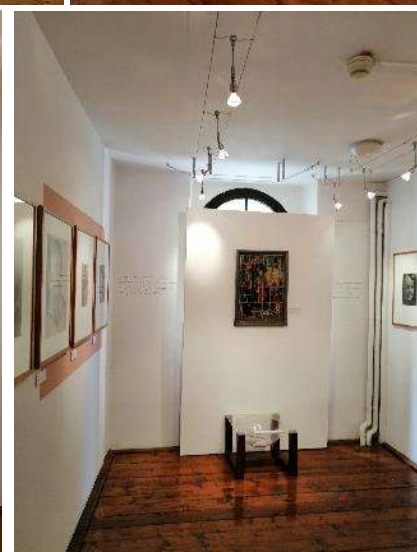
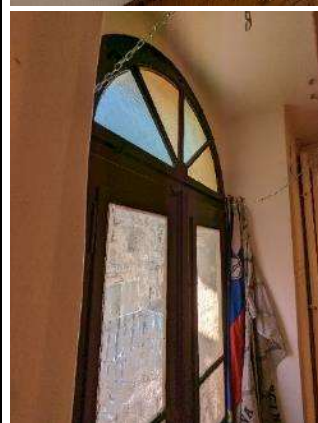
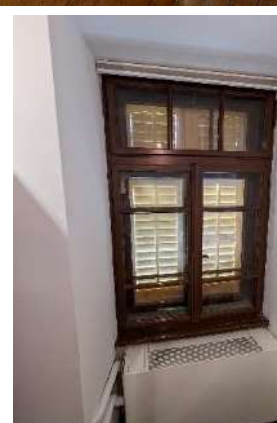
02-16	Preglednica sestavin spomenika
<p>N5, N6 – galerijska prostora (Prešernova 3)</p>

Gre za niz med seboj povezanih prostorov, ki predstavljajo sklenjeno pot ogleda galerijske zbirke. Trenutno so sicer v funkciji depoja in skladišča med prenovo Rustjeve hiše. Prostora N5 in N6 spadata pod hišno številko Prešernova 3. Svetozar Križaj je vse prostore v nadstropju funkcionalno povezal. Prostori se na hodnik odpirajo skozi vrata, proti ulici pa prostor N5 skozi dve dvokrilni okni, prostor N6 pa skozi balkonska vrata s polkrožno zaključeno svetlobnico. Stavbno pohištvo je leseno, spodnji del oken je dvokrilen in deljen v šest polj (2x3), zgoraj je nadsvetloba, deljena v tri polja. Pod okni so masivne lesene police. Balkonska vrata so lesena, dvokrilna, polkrožno zaključena. Z notranje strani so barvana v temno rjavem tonu, z zunanje strani pa v živo rumeni barvi. Vrhnja luneta je iz središča deljena v 6 polj.

Med prostoroma N5 in N6 je le odprtina v zidu, brez podboja ali krila, da je omogočen čim lažji in čim bolj funkcionalen prehod med razstavnimi prostori.

Prostori so beljeni, mestoma najdemo napise na stenah, ki so del galerijske postavitve. Na stropove so umeščeni nizi reflektorskih svetil in se s svojo velikostjo prilegajo manjšim prostorom.

Ogroženost: Prostor ni posebno ogrožen. Možno je zamakanje zaradi odpovedi ogrevalnega sistema in njegove napeljave, poškodbe električnih napeljav ali mehanske poškodbe zaradi prenosov in urejanja.

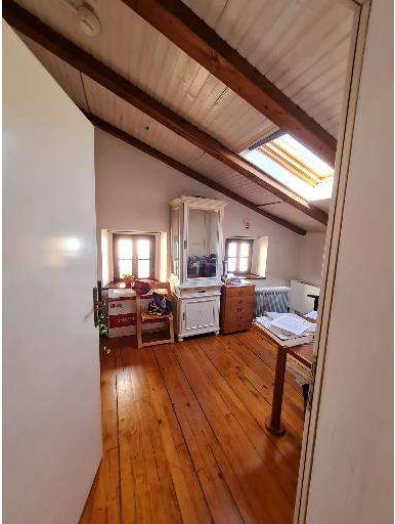
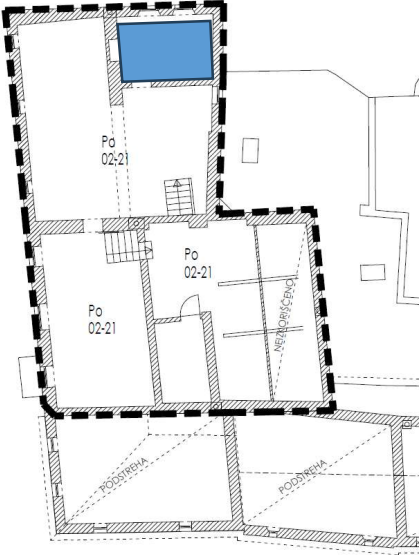
02-20	Preglednica sestavin spomenika
<p>Po – podstreha – pisarna</p>

<p>Opis: Podstrešni prostori so izkoriščeni za prostore kustosov, skladišče, knjižnico ipd. Gre za prostor z naklonom pod stropom, ki se poleti izrazito pregreva, pozimi pa je zelo hladen. Pisarna se v zatrepnem delu odpira proti dovozu oz. dvorišču.</p>	
<p>Stopnja kulturnega pomena: Sestavine spomenika majhnega pomena.</p>	
<p>Ogroženost: Prostor ni posebno ogrožen. Možno je zamakanje zaradi odpovedi ogrevalnega sistema in njegove napeljave, poškodbe električnih napeljav ali mehanske poškodbe zaradi prenosov in urejanja.</p>	
<p>Usmeritve: Prostor se še naprej uporablja za pisarniške prostore in občasne galerijske vsebine. Ohranja se:</p> <ul style="list-style-type: none"> - talno in gabaritno zasnovi, - ohranja se oblikovna zasnova celote z vidnimi špirovci, - pojavnost obstoječega vertikalnega stavbnega pohištva z okovjem (vidno na fasadi) – lahko se ga zaradi iztrošenosti in tehničnih lastnosti zamenja, vendar naj po členjenosti in obliki sledi obstoječemu. - lesen (smrekov) ladijski pod, saj gre za enovit pristop po celi hiši, - ob prenovi kritine naj se načrtuje energetske bolj učinkovite rešitve za izoliranje strehe, - lesena stropna obloga se lahko zaradi potrebe izvedbe energetske sanacije ostrešja izvede na novo po vzoru originala, - možna je menjava strešnih oken, - posodobiti elektro in strojno napeljavo, vključno s sistemom pohlajevanja in ogrevanja.
