## KONSERVATORSKI NAČRT

**Pilonova Galerija Ajdovščina**

**EŠD: 1-24865**

**Ljubljana, april 2024**

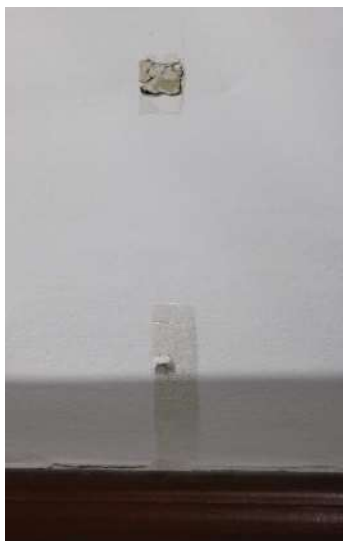
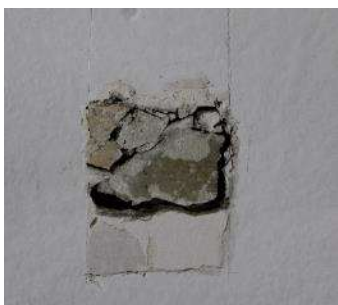
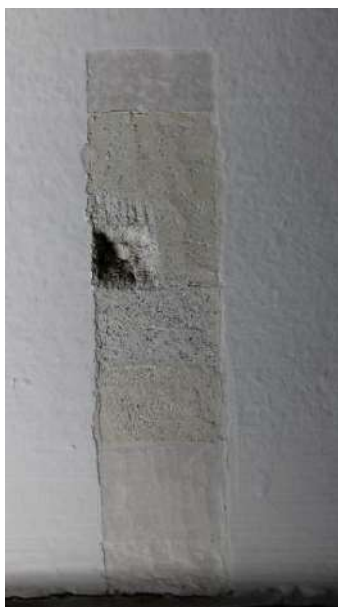
SONDA 5

*Pozicija: stena (zahod)  
nad vrati v sobo 2*

Predel stene nad vrati je v celoti preplasten z novim ometom. Pri zgornji sondi je viden originalni omet z ostanki beležev, ki pa je v precej slabem stanju.

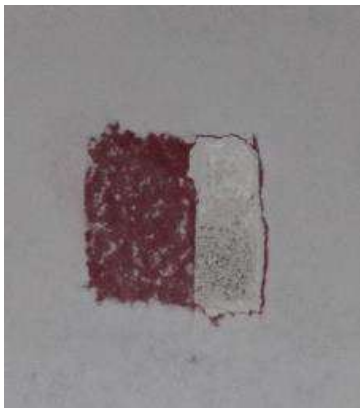
<b>N3, N4 – galerijska prostora (Prešernova 1)</b>	
SONDA 8

<p><i>Pozicija: stena (vzhod)</i></p> <p>Soba se nahaja v Pilonovi rojstni hiši. Oblikovanje prostora je preprosto (ravni prehodi med steno in stropom, ni sledi štukatur,...) in je verjetno doživela tudi konkretnjšo predelavo. Stene so v celoti preplastene z novim ometom.</p> <p>Pod sedanjim belim opleskom smo našli le bordo rdeči belež, ki ustreza odtenku iz fotodokumentacije.</p>
	<b>Prostor P8 – Osrednji razstavni prostor v pritličju</b>	
SONDA 9

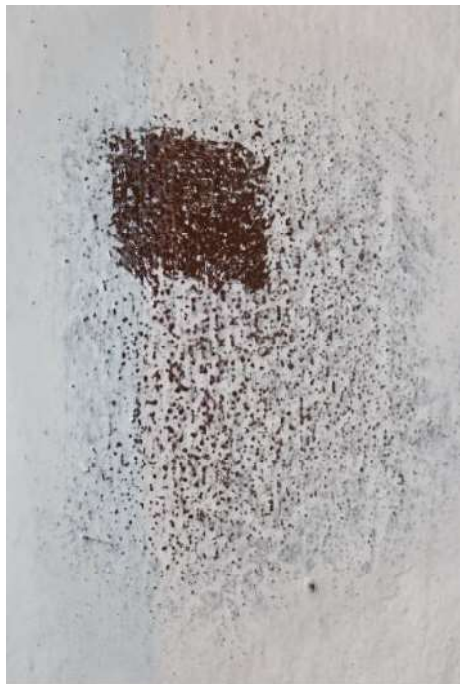
<p><i>Pozicija: stena (vzhod)</i></p> <p>Dvorana je nastala ob Križajevi prenovi galerije. Pod sedanjim beležem smo odkrili čokoladno rjavo barvo. Barvni poudarki so bili v vogalih dvorane, okoli vrat in oken ter na stropu, kar je razvidno tudi iz fotodokumentacije.</p> <p>Originalna barva je ostala neprekrta le na delčku stropa, ki se nahaja za stekleno vitrino vhodne veže</p>

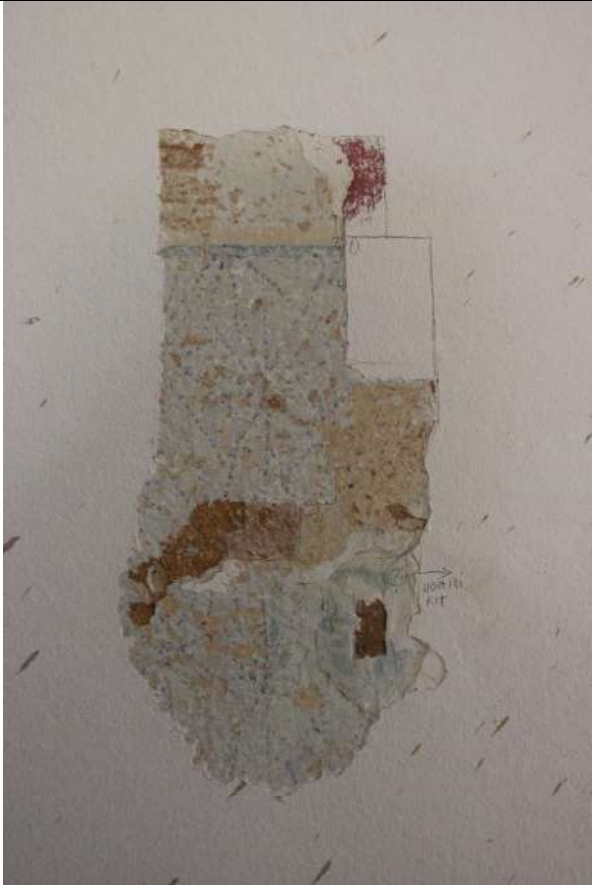
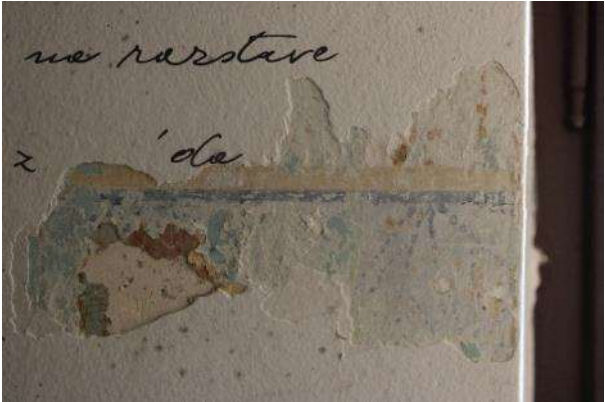
SOBA Z BALKONOM	OPIS
SONDA 9

<p>0- Več plasti beležev 1- Bordo rdeča 2- Novejši kit 3- Dekorativni vzorec 4- Oker 5- Vinsko rdeča 6- Rjavkasta</p>

<p>Stena ob balkonskih vratih</p>	<p>V sobi z balkonom sta bili narejeni dve sonde: na vzhodni steni in na zahodni steni levo od balkonskih vrat. Stratigrafsko se sonde ujemata.</p> <p>Od plasti je najbolj zanimiva tretja plast. Ta je v višini 150cm razmejena s črto v rumeni in modri barvi. Zgornji del je enobarven narejen v zelenkastem odtenku. V spodnjem delu pa je na modrikastem ozadju z valjčkom narejen dekorativen vzorec v modrem odtenku.</p> <p>Plast 1 se po odtenku ujema s sosednjo sobo (soba 3).</p>

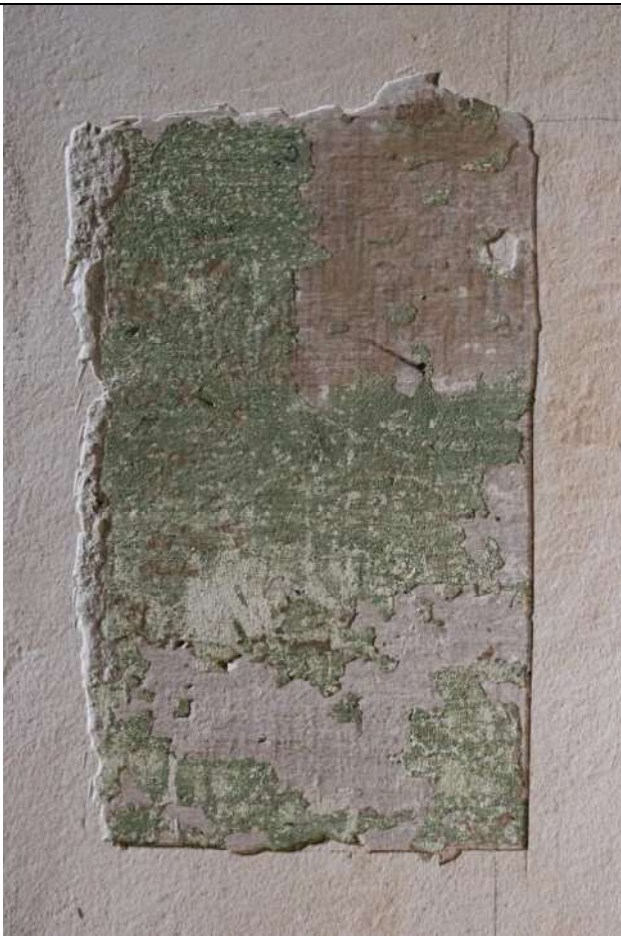
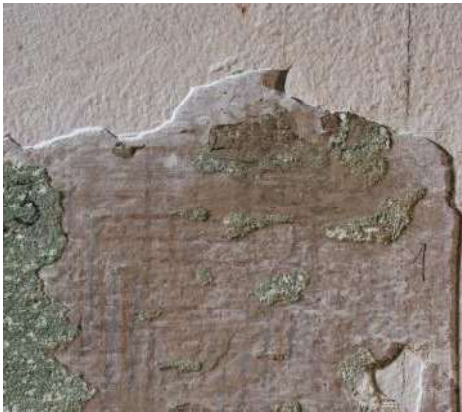
SOBA S TRAMOVI	
SONDA 10

<p>0- Več plasti beležev 1- Rjava z dekorativnim vzorcem 2- Rjava (podlaga) 3- Kromoksidno zelena</p>

<p>Detajl</p>	<p>V veliki sobi s tramovi na stropu v prvem nadstropju je pod plastjo beležev najprej plast z dekorativnim geometrijskim vzorcem narejenim z valjčkom. Pod njim je enobarvni oplesk v odtenku kromoksidno zelene.</p>

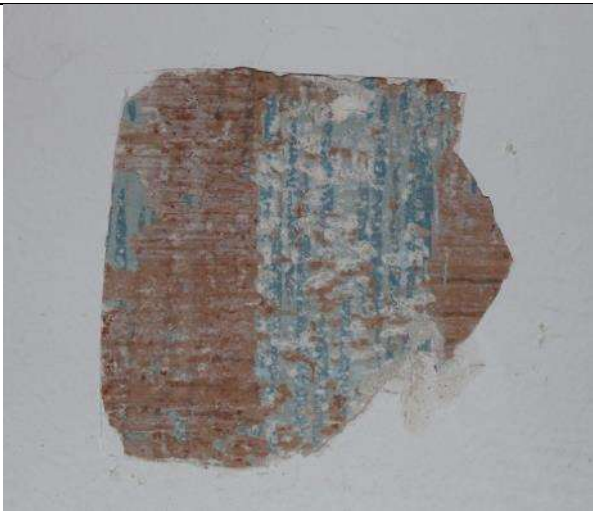
HODNIK STOPNIŠČE PRVO NADSTROPJE	
SONDA 12

<p>0- Več plasti beležev 1- Rdeče - rjava z dekorativnim vzorcem 2- Modro – zelen dekorativni vzorec</p>	Pod večimi plastmi beležev so še dve plasti z dekorativnim vzorcem narejenim z valjčkom.
	PRITLIČJE LEVO	
SONDA 13

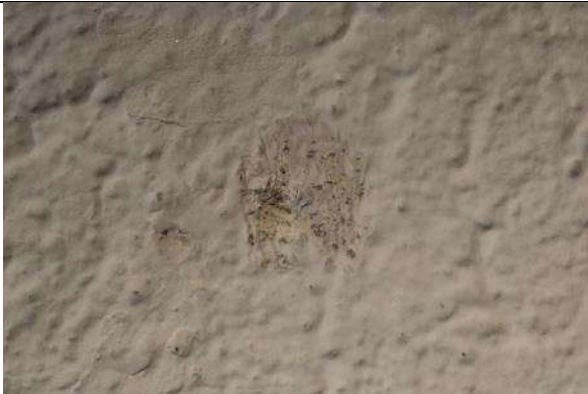
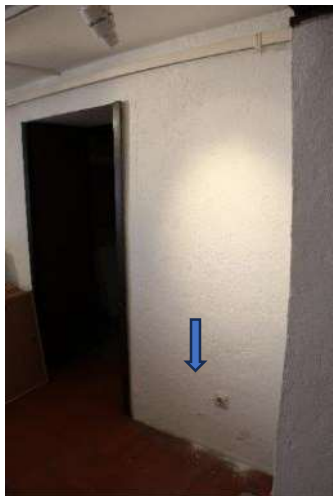
V sobi je omet drugačen kakor drugod po hiši, ima namreč izrazitejšo teksturo. Sondiranje je pokazalo le nekaj plasti beležev.

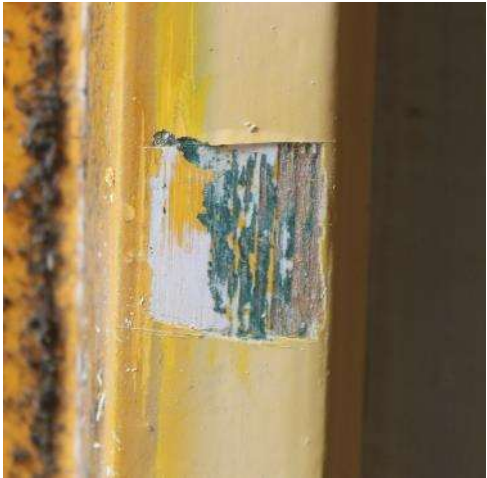
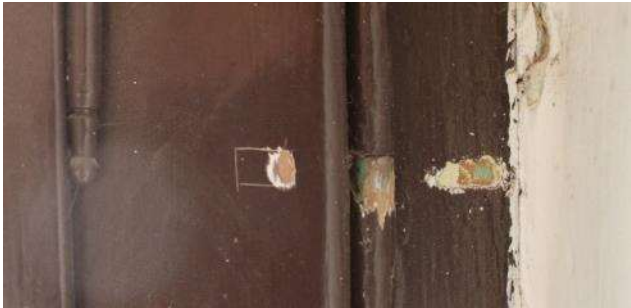
BALKONSKA VRATA	
SONDA 15

<p>Zunanje krilo</p> <ul style="list-style-type: none"> <li>0- Rumena</li> <li>1- Bela (podlaga)</li> <li>2- Rumena</li> <li>3- Zelena</li> <li>4- Nosilec (les)</li> </ul>

<p>Notranje krilo</p> <ul style="list-style-type: none"> <li>0- Rjava</li> <li>1- Bela (podlaga)</li> <li>2- Rumenkasta</li> <li>3- Svetlo rjava</li> <li>4- Zelena</li> </ul>	<p>Zunanje krilo balkonskih vrat je pobarvano z istim rumenim odtenkom kot vhodna vrata. Plasti si sledijo kot na vhodnih vratih, le da tu ni plasti rdeče in sive barve (sonda 14, plasti 3,4).</p> <p>Notranje krilo je bilo v preteklosti nekajkrat prebarvano, nazadnje z rjavo, kot ostala okna in vrata po galeriji.</p>

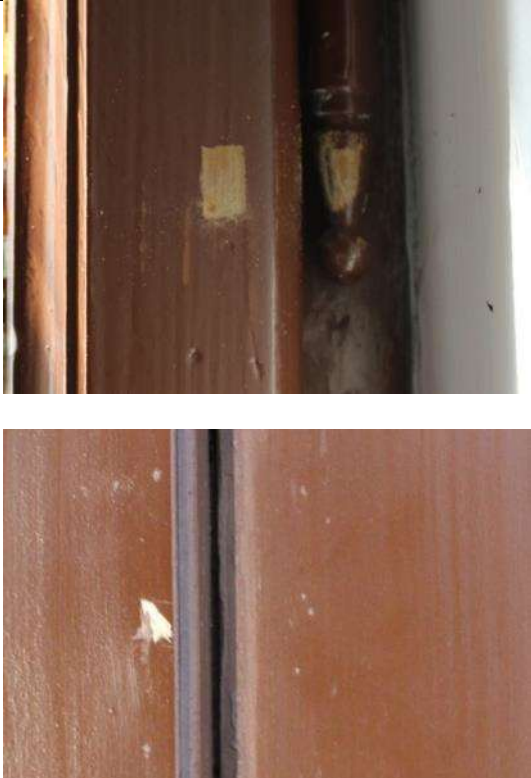
OSTALA OKNA IN VRATA	
SONDA 16

<p>Vrata in okna v prvem nadstropju imajo le dve plasti rjave barve nanešene na nosilec.</p> <p>V preteklosti so že bila zamenjana z novejšimi, kar je razvidno tudi iz detajlov in mizarske obdelave posameznih elementov..</p>
	TLA PISARNA PODSTREŠJE	
SONDA 17

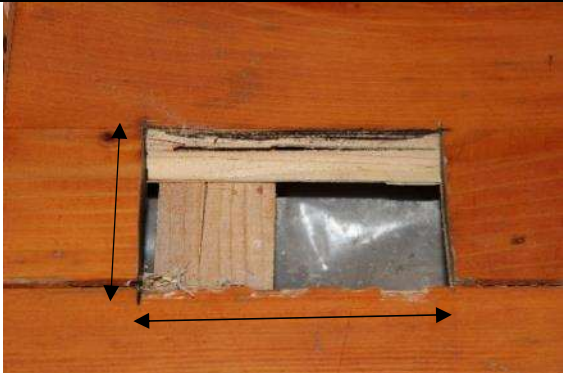
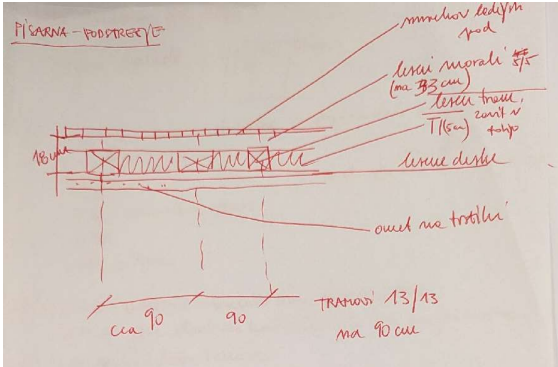
<p>Sonda v lesenih tleh V 7cm D 12cm</p>

<p>Lesen smrekov pod, debeline 10mm, je nameščen na pravokotno postavljene morale dimenzije 5x5 cm, ki so preko lesenega tramovja položene v razmaku 33 cm.</p> <p>Leseno tramovje (stara konstrukcija) je zavito v PVC folijo, med njimi je nameščena toplotna izolacija.</p>

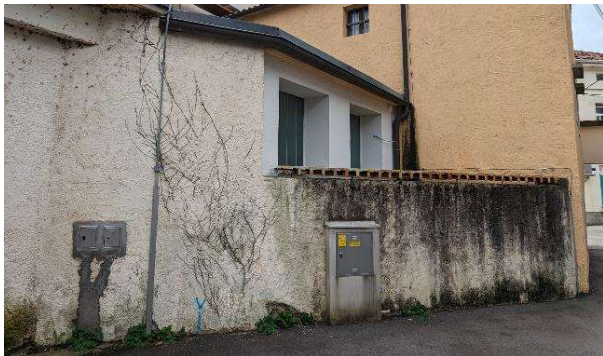
<p>Omet in oplesk na fasadi atrija sta povečini stabilna. Močno prisotne so sekundarne obloge ter madeži, na levem delu je opaziti koreninski sistem vzpenjalke, ki je rasla po zidu, poškodbe pa je videti v spodnjem delu zaradi prisotnosti meteorne vode.</p> <p><b>POSEG:</b></p> <ul style="list-style-type: none"> <li>- dokumentacija stanja</li> <li>- mehanska odstranitev problematičnih predelov ometa in opleska</li> <li>- mehanska odstranitev sekundarnih oblog</li> <li>- odstranitev sekundarnih oblog z vodo pod nizkim pritiskom</li> <li>- dopolnjevanje poškodb</li> <li>- analiza rezultatov sondiranja in priprava vzorca po presoji in soglasju spomeniške službe</li> <li>- nanos ometa in opleska v tonu, ki ga potrdi odgovorni konservator</li> </ul>

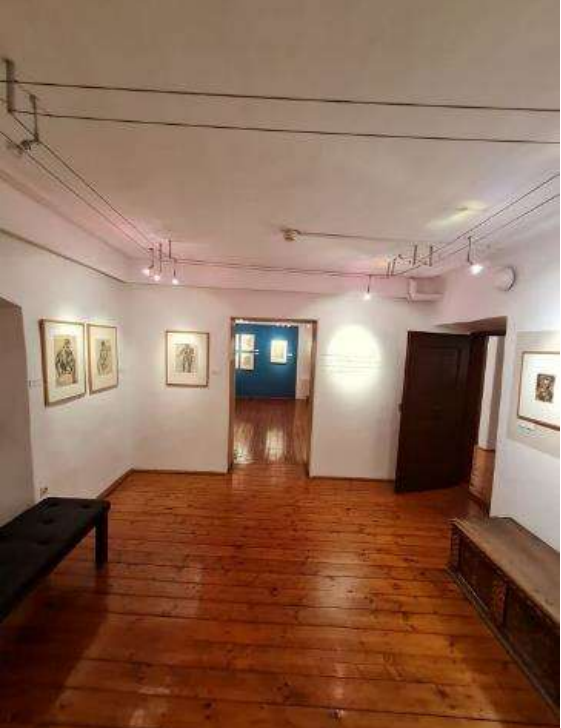
**1. NADSTROPJE – razstavni prostor Prešernova 1 – prostor št. 13**

Omet in oplesk v prostoru sta stabilna. Ni videti posebnih poškodb, zato je potrebno le redno vzdrževanje.

<ul style="list-style-type: none"> <li>- dokumentacija stanja</li> <li>- za nove elektro in strojne instalacije naj se uporabi stare trase obstoječe napeljave. Potrebno je izvajati čim manjše posege v materialno substanco z namenom posodobitve instalacij.</li> <li>- mehanska odstranitev morebitnih problematičnih predelov ometa in opleska (v kolikor se pokaže ob odstranitvi predmetov iz prostora)</li> <li>- dopolnjevanje poškodb</li> <li>- analiza rezultatov sondiranja in priprava vzorca po presoji in soglasju spomeniške službe</li> <li>- nanos ometa in opleska v tonu, ki ga potrdi odgovorni konservator</li> </ul>
---	--

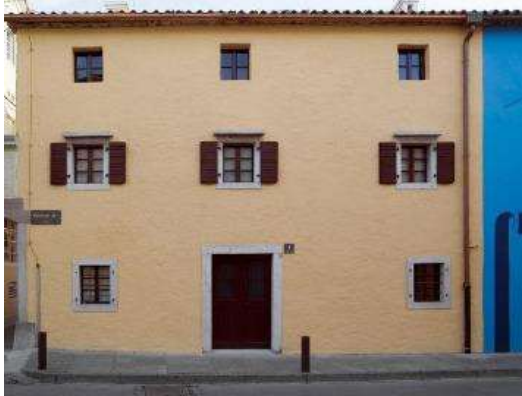
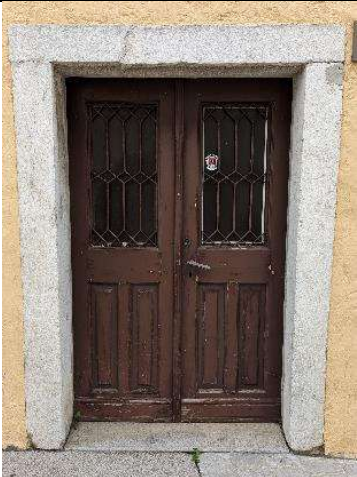
03-4.3	Kamniti elementi
Kamniti portal – vhod v hišo Prešernova 1	
FOTOGRAFIJA	STANJE, POSEG

<p>Vertikali kamnitega portala sta ohranjeni, kamnita preklada je na levi strani počena po celem preseku. Kamen je sicer stabilen, se ne plasti, prisotne so sekundarne obloge ter madeži.</p> <p>POSEG:</p> <ul style="list-style-type: none"> <li>- dokumentacija stanja</li> <li>- lepljenje preklade s sidranjem kosov</li> <li>- odstranjevanje sekundarnih oblog z vodo pod nizkim pritiskom</li> </ul>

<ul style="list-style-type: none"> <li>- mehansko odstranjevanje sekundarnih oblog z drobnim orodjem</li> <li>- odstranjevanje sekundarnih oblog z nizkotlačnim peskanjem do največ 1,5 bara z mehkim medijem</li> <li>- dopolnjevanje in domodeliranje poškodb</li> <li>- retuširanje</li> </ul>
---	---

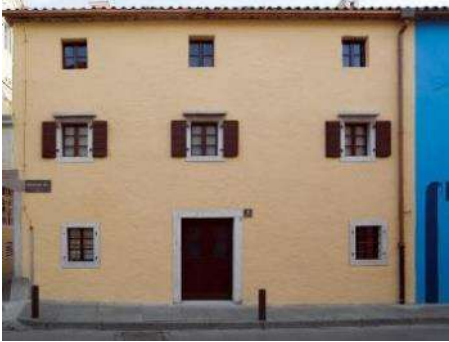
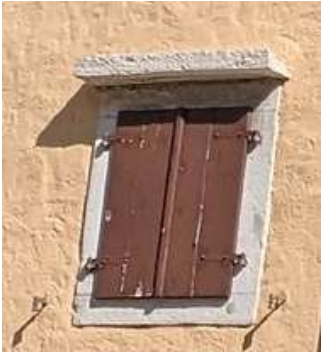
#### ***Kamniti okenski okvirji 1. nadstropja***

FOTOGRAFIJA	STANJE, POSEG
	<p>Kamniti okvirji so ohranjeni, na ulično stran so nameščena lesena polkna.</p> <p>Kamen je mestoma počen in odkrušen, se ne plasti, prisotne so sekundarne obloge ter madeži.</p>

<p>Nad kamnitim okvirjem je vzdana kamnita polica, ki služi kot odkap in zaščita okna. Ta detajl izvira iz časa Križajeve prenove in ni izviren detajl stare Pilonove hiše.</p> <p>POSEG:</p> <ul style="list-style-type: none"> <li>- dokumentacija stanja</li> <li>- odstranjevanje sekundarnih oblog z vodo pod nizkim pritiskom</li> <li>- lepljenje počenih mest kamnitih kosov</li> <li>- mehansko odstranjevanje sekundarnih oblog z drobnim orodjem</li> <li>- odstranjevanje sekundarnih oblog z nizkotlačnim peskanjem do največ 1,5 bara z mehkim medijem</li> <li>- dopolnjevanje in domodeliranje poškodb</li> <li>- retuširanje</li> </ul>
<b>Kamniti napušč – Prešernova 1</b>	
FOTOGRAFIJA	STANJE, POSEG

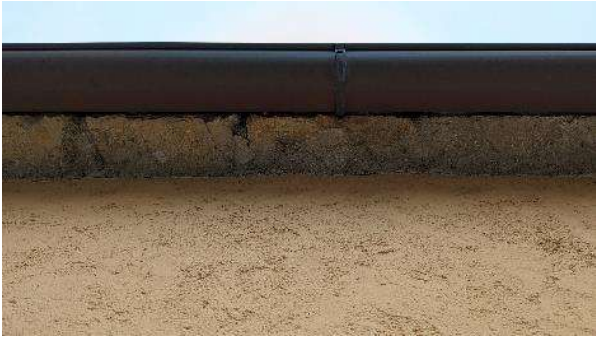
<p>Napušč je izveden iz kamnitih skrl. Kamen je stabilen, se ne plasti, prisotne so sekundarne obloge ter madeži od ometa.</p> <p>POSEG:</p> <ul style="list-style-type: none"> <li>- dokumentacija stanja</li> <li>- mehansko odstranjevanje sekundarnih oblog z drobnim orodjem</li> <li>- odstranjevanje sekundarnih oblog z vodo pod nizkim pritiskom</li> <li>- odstranjevanje sekundarnih oblog z nizkotlačnim peskanjem do največ 1,5 bara z mehkim medijem</li> <li>- dopolnjevanje in domodeliranje poškodb</li> <li>- retuširanje</li> </ul>

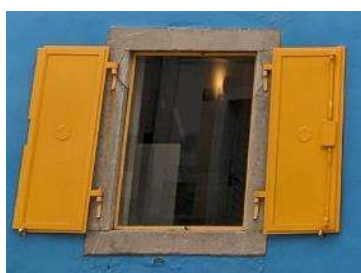
<b>Okenski okvir levo od vhoda – Prešernova 3</b>	
FOTOGRAFIJA	STANJE, POSEG
	<p>Kamniti okvir je ohranjen, vanj so vpeta kovinska nasadila za polkna. Kamen je mestoma počen in odkrušen, prisotne so sekundarne obloge ter madeži.</p> <p>POSEG:</p> <ul style="list-style-type: none"> <li>- dokumentacija stanja</li> </ul>

- odstranjevanje sekundarnih oblog z vodo pod nizkim pritiskom
- lepljenje počenih mest kamnitih kosov
- mehansko odstranjevanje sekundarnih oblog z drobnim orodjem
- odstranjevanje sekundarnih oblog z nizkotlačnim peskanjem do največ 1,5 bara z mehkim medijem
- dopolnjevanje in domodeliranje poškodb
- retuširanje

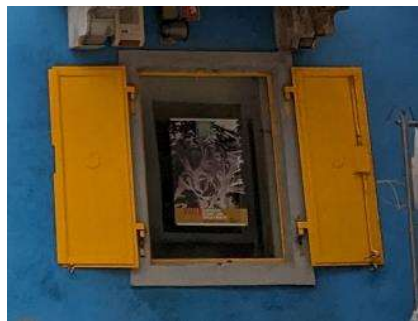
### Okenski okvir desno od vhoda – Prešernova 3

Kamniti okvir je prebarvan s sivo barvo, zato se stanje kamna ne vidi. Zaradi tega bo potrebno najprej odstaniti vse plasti, očistiti površino, nato pa oceniti, na kakšen način prezentirati stanje. Predvidi se lahko bodisi domodelacijo in retušo bodisi popolno zamenjavo elementov, dopuščamo pa tudi možnost ponovnega prekritja z ometom in finalno barvanje.

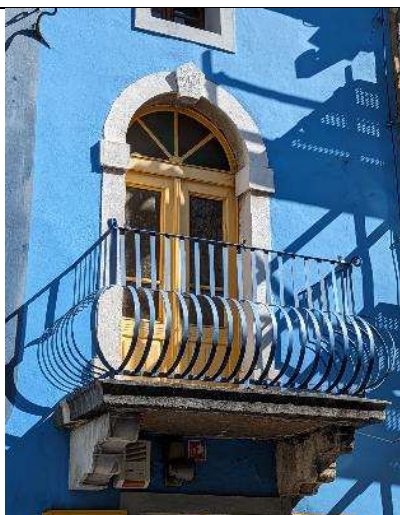
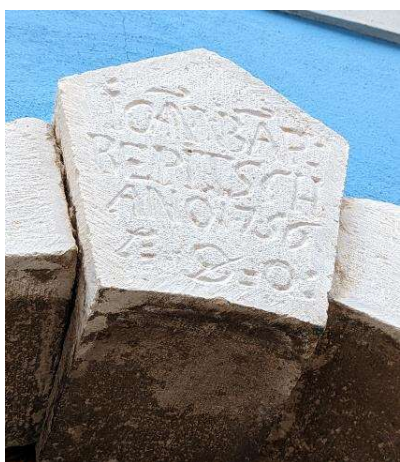
**NADSTROPJE - Kamnit vratni okvir na balkonu – Prešernova 3**

FOTOGRAFIJA	STANJE, POSEG
	<p>Kamniti okvir je dobro ohranjen. Na kamnu so zlasti znotraj špalete prisotne sekundarne obloge ter madeži. V polkrožni zaključek je vžidan sklepnik iz leta 1756 tedanjega lastnika Repitscha.</p> <p><b>POSEG:</b></p> <ul style="list-style-type: none"> <li>- dokumentacija stanja</li> <li>- odstranjevanje sekundarnih oblog z vodo pod nizkim pritiskom</li> </ul>

- mehansko odstranjevanje sekundarnih oblog z drobnim orodjem
- odstranjevanje sekundarnih oblog z nizkotlačnim peskanjem do največ 1,5 bara z mehkim medijem
- dopolnjevanje in domodeliranje poškodb
- retuširanje

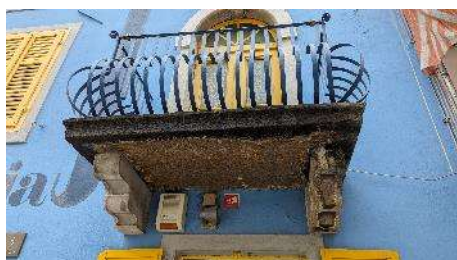
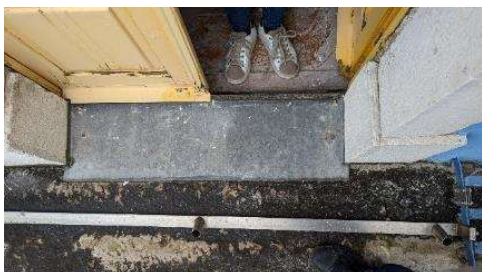
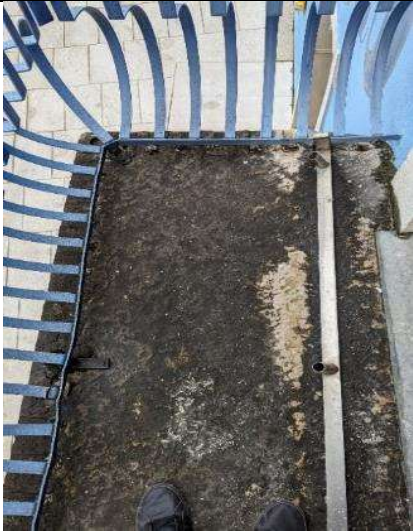
#### **Balkon**

Kamnito balkonsko ploščo na desni strani fasade podpirata dve konzoli, na njo pa je vpeta kovana trebušasta ograja. Vrhnja površina balkonske plošče je grobo obdelana (le klesana), zato se na njej zadržuje voda.

- dokumentacija stanja
- odstranitev mikroorganizmov in nanos biocidne raztopine
- odstranjevanje sekundarnih oblog z vodo pod nizkim pritiskom
- odstranjevanje sekundarnih oblog z drobnim orodjem
- izravnavo vrhnje površine z modelirno maso (po dogovoru z

<p>uporabnikom in odgovornim konservatorjem)</p> <ul style="list-style-type: none"> <li>- dopolnjevanje in domodeliranje manjših poškodb s kitom</li> <li>- ureditev stika in odvodnjavanja pri pragu ter ureditev stika med ploščo in balkonskimi vrati</li> <li>- barvno usklajevanje kitanih mest</li> </ul>
---	---

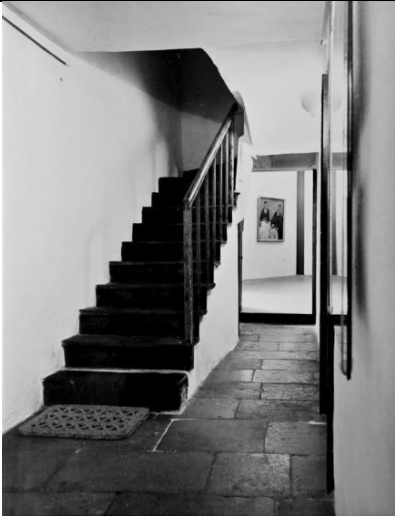
***Kamniti tlak v pritličju v vhodni avli – Prešernova 1***

<p>Gre za originalen kamniti tlak iz stare Pilonove hiše.</p> <p>POSEG:</p> <ul style="list-style-type: none"> <li>- dokumentacija stanja</li> <li>- odstranjevanje sekundarnih oblog z drobnim orodjem</li> <li>- dopolnjevanje in domodeliranje manjših poškodb s kitom</li> <li>- barvno usklajevanje kitanih mest</li> <li>- fugiranje</li> <li>- premaz s hidrofošno zaščito</li> </ul>

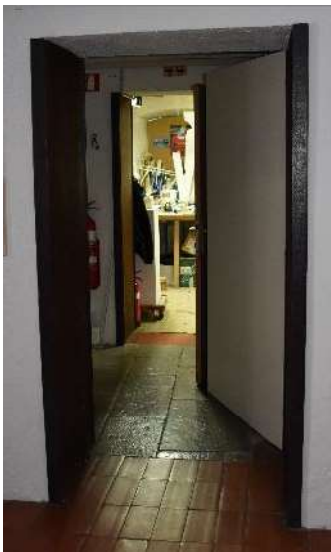
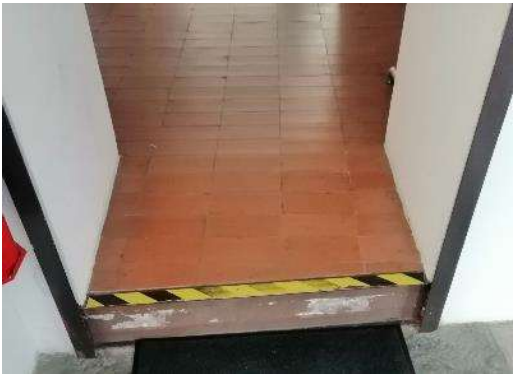
***Kovinski vogalniki v pritličju***

<p>V pritličju so prehodi zavarovani s kovinskimi vogalniki. Nekoliko kot likovni poudarek, pa tudi kot funkcionalna zaščita pred udarci in poškodbami ometa.</p> <p>POSEG:</p> <ul style="list-style-type: none"> <li>- dokumentacija stanja</li> <li>- odstranjevanje sekundarnih oblog z nizkotlačnim peskanjem do največ 1,5 bara z mehkim medijem</li> <li>- Kovaška obdelava in modeliranje posameznih elementov po potrebi</li> <li>- odstranjevanje sekundarnih oblog z drobnim orodjem</li> <li>- protikorozijska zaščita</li> <li>- barvanje v prvotnem odtenku</li> </ul>

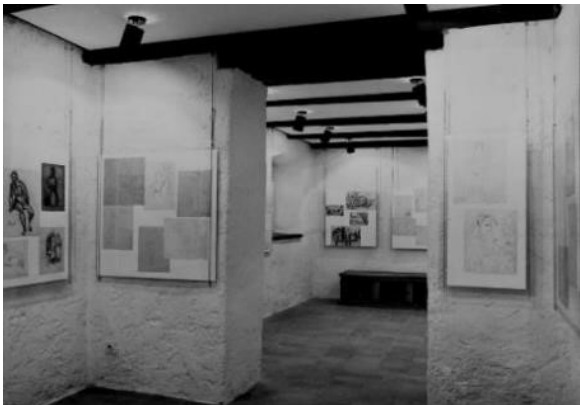
#### ***Leseno tramovje v razstavnem prostoru - Prešernova 1***

<p>Leseno tramovje je originalna stropna konstrukcija stare Pilonove hiše. Križaj ga je uporabil ne samo kot funkcionalen, temveč tudi estetski in dekorativni element v razstavnem prostoru. Med tramovi je (lesen?) spuščен strop, nad katerim potekajo vse instalacije za razsvetljavo.</p>

<p>POSEG:</p> <ul style="list-style-type: none"> <li>- Leseni deli: brušenje, lepljenje razpok, priprava površine za končni sloj (pigmentirano olje)</li> <li>- Polnila spuščnega stropa se menja, glede na to, da bo potrebno prenoviti elektro instalacije</li> </ul>
--	---

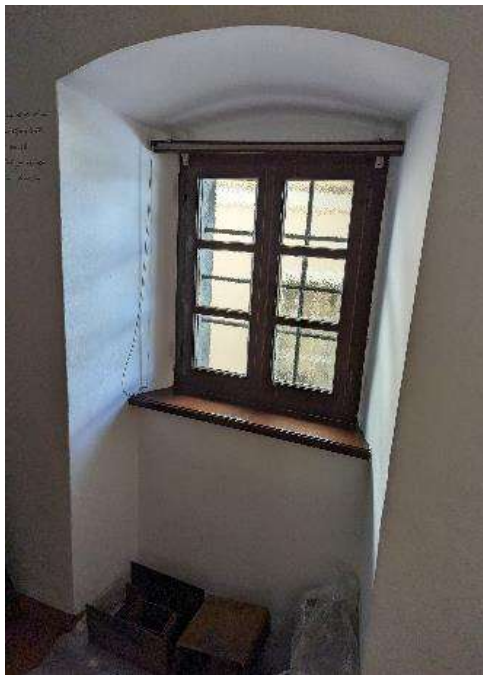
#### **NADSTROPJE – okna - Prešernova 1**

Gre za v 70-ih letih izdelana okna, ki po obliki in členitvi sledijo zasnovi originalnih baročnih oken.

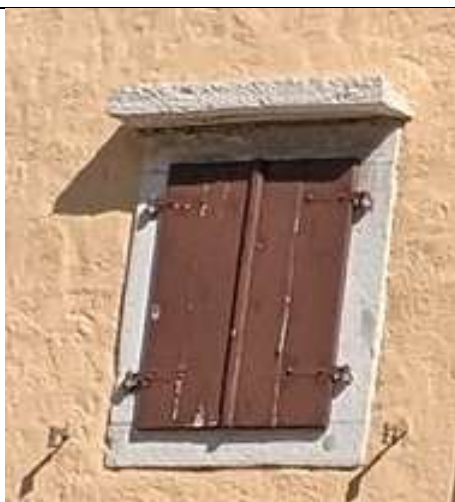
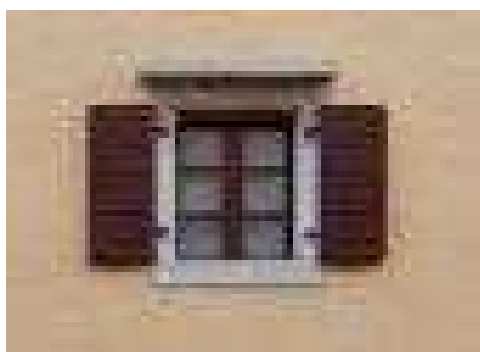
Polkna so lesena, plohasta, dvokrilna, barvana s pokrivno rjavo barvo in so bila na novo načrtovana in izdelana v času Križajeve prenove. Nadomestila so stara, lamelna polkna.

- Leseni deli: brušenje, dodelava manjkajočih in dotrajanih elementov, lepljenje razpok, priprava površine za končni sloj, vzpostaviti optimalno funkcionalnost
- Okovje: kovinski deli se očistijo in barvajo v izbran, poenoten ton. V kolikor je potrebno, se elemente tudi kovaško uredi.

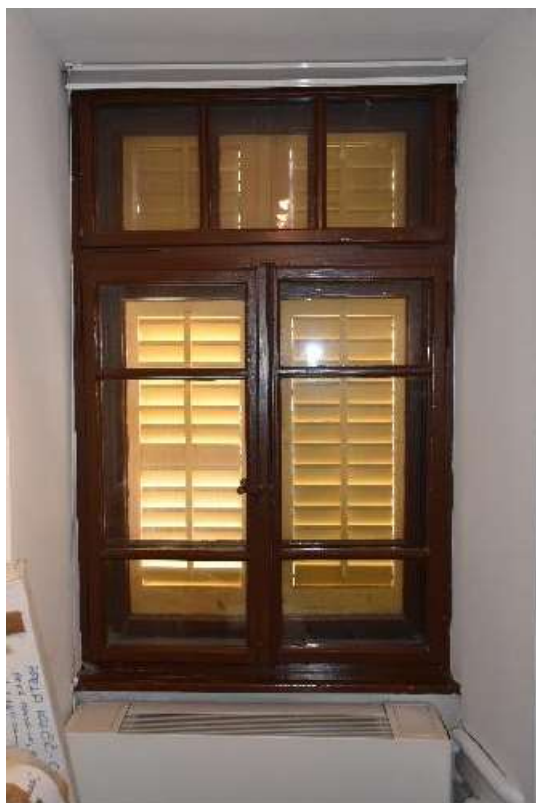
### NADSTROPJE – okna - Prešernova 3

Gre za secesijska okna z odpiranjem navznoter in nadsvetlobo, ki se odpira na ventus.

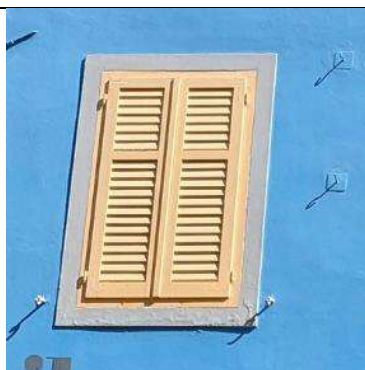
### **NADSTROPJE – polkna - Prešernova 3**

FOTOGRAFIJA	STANJE, POSEG
 	<p>Polkna so lesena, lamelna, dvokrilna, barvana s pokrivno rumeno barvo. Les je zlasti v spodnjem delu v zelo slabem stanju.</p> <p>POSEG:</p> <ul style="list-style-type: none"> <li>- Leseni deli: brušenje, dodelava manjkajočih in dotrajanih elementov, lepljenje razpok, priprava površine za končni sloj, vzpostaviti optimalno funkcionalnost</li> <li>- Okovje: kovinski deli se očistijo in barvajo v</li> </ul>

izbran, poenoten ton.  
V kolikor je potrebno,  
se elemente tudi  
kovaško uredi.

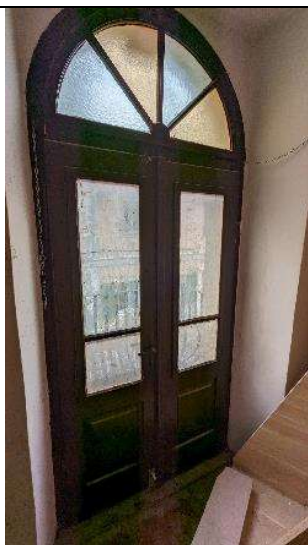
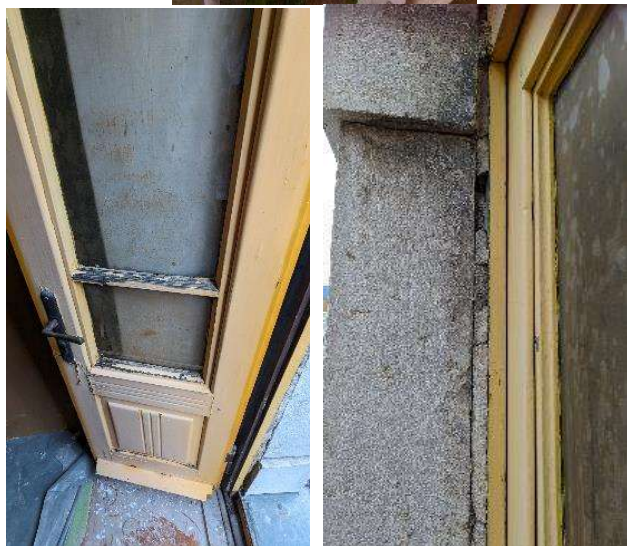
### **NADSTROPJE – vrata na balkon - Prešernova 3**

Gre za enojna (ne škatlasta!) secesijska vrata z dvokrilnim odpiranjem navznoter in polkrožno nadsvetlobo, ki se odpira na ventus.

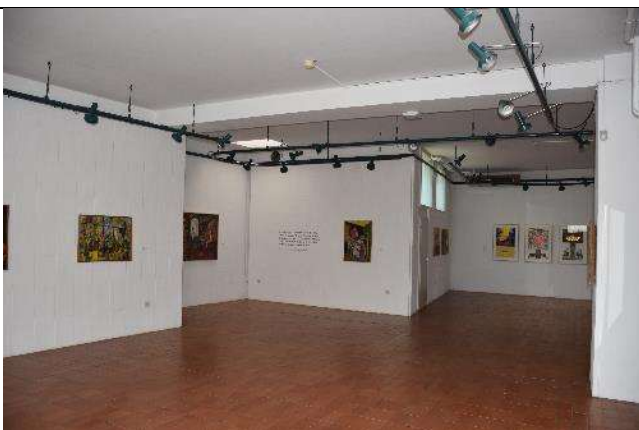
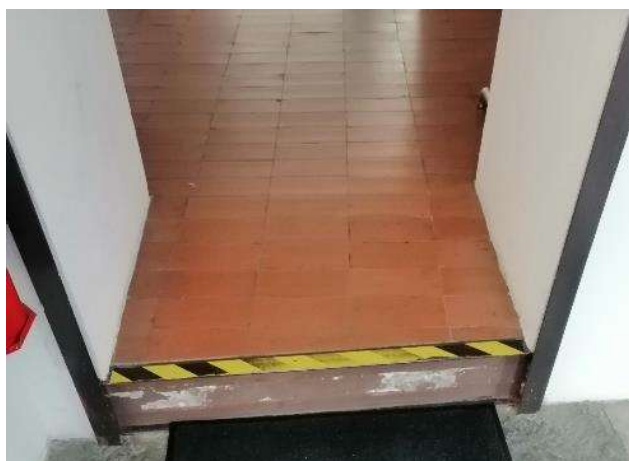
Cilj je ohraniti čim večjo površino originalnih tlakov.

Od vsebnosti leša in vulkanskega kamna v opeki je odvisno, ali se bo dalo tlake le prebrusiti in lokalno retuširati, ali bo potrebna obsežnejša zamenjava.

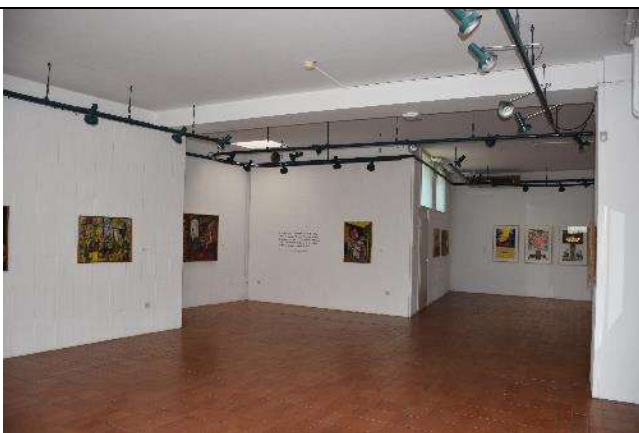
### **Stenska obloga iz opeke v veliki razstavnici - PRITLIČJE**

Križajev poseg je v tem prostoru uvedel različne barve, texture, materiale. Po tleh je opečni klinker v naravni barvi, strop je bil pobarvan v zemeljsko rjavem tonu, stene pa so obložene z opečno oblogo, barvano na belo, ki prostoru daje toploto in mehko. Struktura navpičnih žlebičkov tudi vizualno nekoliko zmehča sicer relativno velik prostor nepravilnega tlorisa.

<p><b>POSEG:</b></p> <ul style="list-style-type: none"> <li>- dokumentacija stanja</li> <li>- mehansko odstranjevanje sekundarnih oblog z drobnim orodjem</li> <li>- dopolnjevanje in domodeliranje poškodb</li> <li>- dopolnjevanje opečne obloge na poškodovanih mestih oz. pod danes zazidanimi svetlobniki (vključno s površino, ki je bila v preteklosti že zamenjana oz. na novo pozidana)</li> <li>- finalno beljenje opečne obloge</li> </ul>
<p><b>03-4.7</b></p>	<p><b><i>Steklo - COPELIT</i></b></p>
<p>FOTOGRAFIJA</p>	<p>STANJE, POSEG</p>

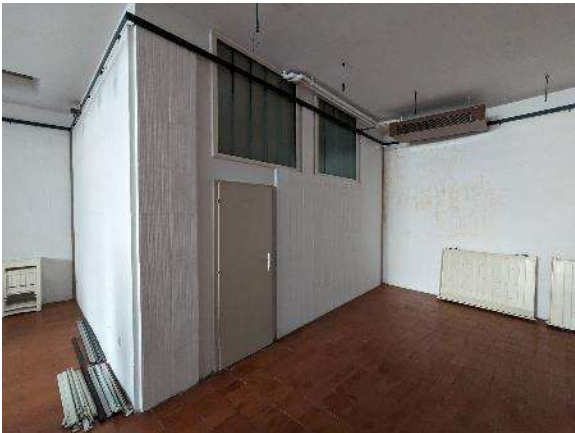
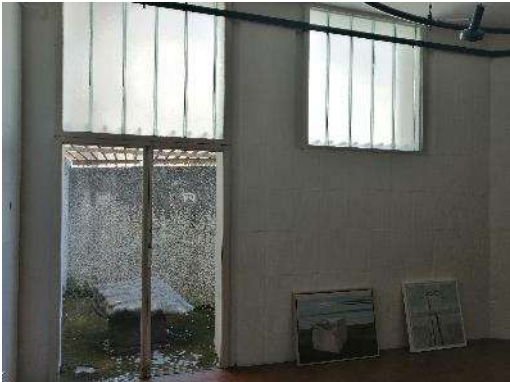
<p>Glede na to, da gre za uporabo materiala, ki je bil v času gradnje široko razširjen, danes pa je težko dobavljiv, je potrebno vse površine v čim večji možni meri očuvati. Copelit steklo je vstavljeno v profile in fiksno, zato je, zlasti na mestu dveh svetlobnikov, ki sta po prenovi Rustjeve hiše zazidana, vprašljiva njuna prezentacija in uporaba. Šele ob demontaži okna bi se videlo, kako postopati v nadalje. Cilj bi bil, da se ti dve okni podosvetli in povstvari dotok dnevne svetlobe iz notranjega dvorišča v prostor.</p> <p>Steklene površine proti atriju se ohranja in le vzdržuje. Uredi se kovinske del in okvirje, v steklo se ne posega.</p>

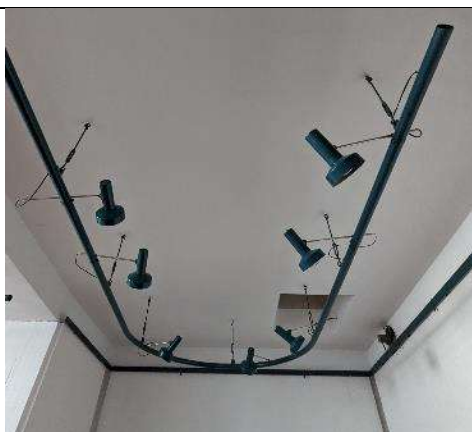
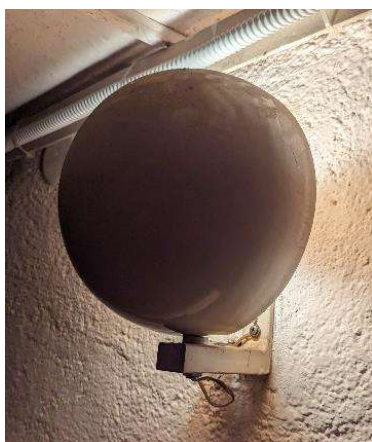
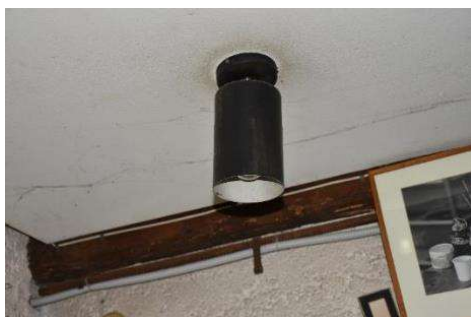
Predstavljene tipe luči naj bi zasnoval Križaj sam, zato se jih ohranja v funkciji.

Potrebna je električna predelava, ki bo bolj varčna in bo omogočala možnost nastavitve jakosti in toplote svetlobe.

Po posameznih prostorih in po potrebi se luči diskretno dopolni z dodatno razsvetljavo, ki bo dopolnila obstoječo zasnovo.
