**PRESOJA VPLIVA IZGRADNJE PODPORNIH AB ZIDOV ZA
ZAŠČITO IOC BATUJE NA PRIOBALNEM ZEMLIŠČU REKE
VIPAVE NA STANJE POVRŠINSKIH VODA**

april 2023

NAROČNIK: Občina Ajdovščina
Cesta 5. maja 6a
5270 Ajdovščina vode

IZVAJALCI: Corus inženirji d.o.o.
Cesta IV. Prekomorske 30a
5270 Ajdovščina

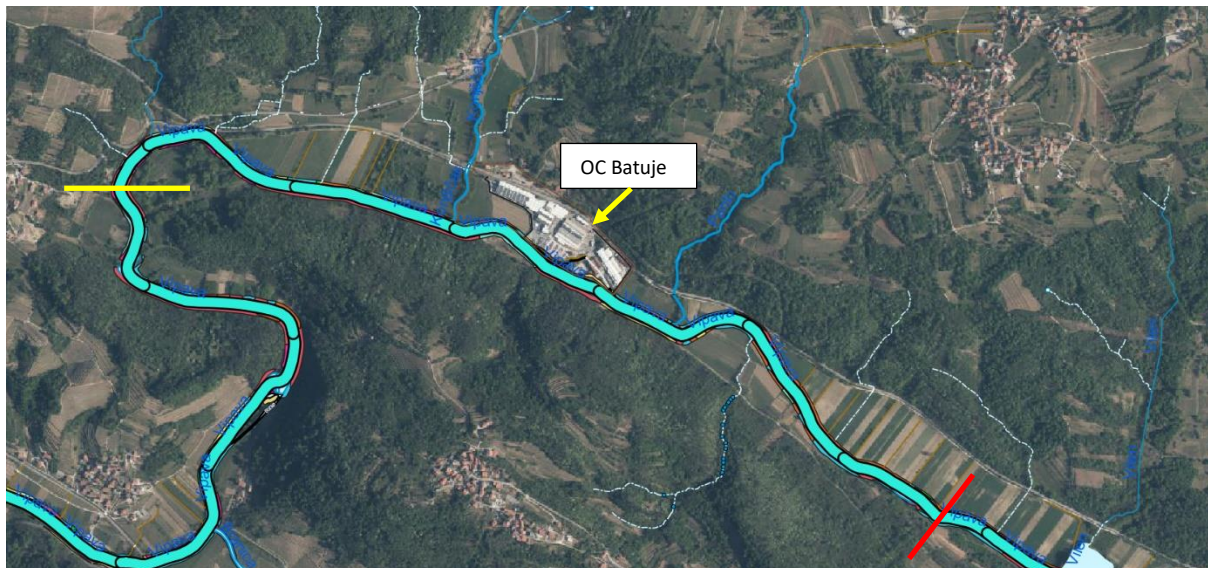
Slika 2: Vplivno območje izgradnje podpornih zidov za zaščito IOC Batuje. Rdeča linija prikazuje gorvodno in rumena linija dolvodno mejo vplivnega območja.

Reka Vipava je razdeljena na 91 odsekov dolžine 500 m (DRSV). Izgradnja podpornih AB zidov je predvidena na odseku 55 v dolžini struge cca 288 m in na odseku 56 v dolžini struge cca 35 m (skupna dolžina struge cca 323 m, podporni AB zid B). Vplivno območje posega zajema gorvodno odseka 57 in 58 (delno) ter dolvodno odseke 54, 53 in 52 (delno) in je prikazano na sliki 2.

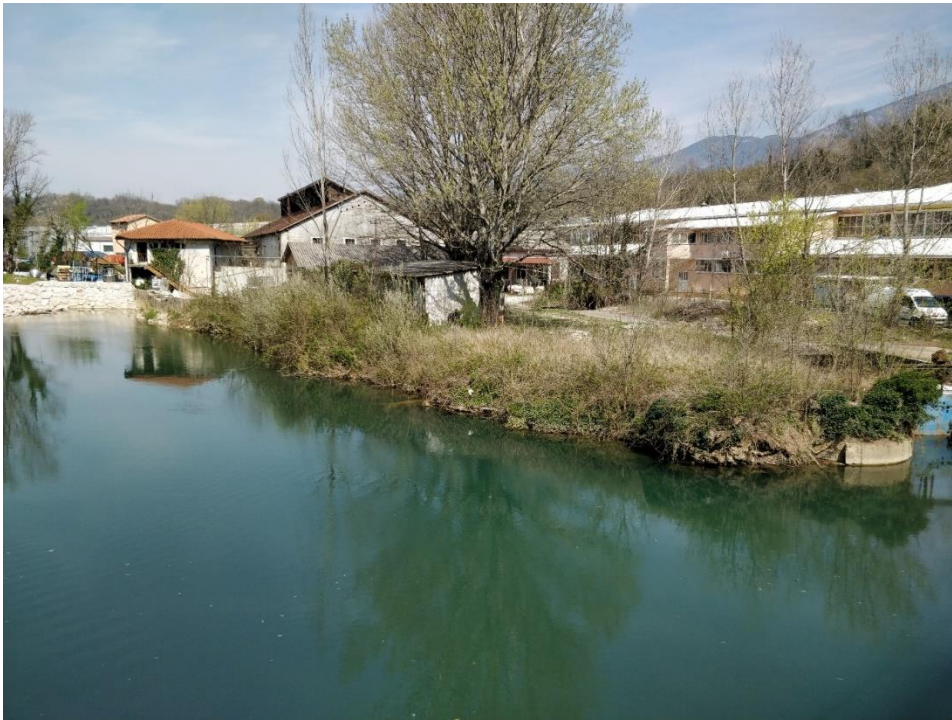
Slika 5: Pogled iz cestnega mostu dolvodno na skrajno gorvodno lokacijo predvidenih podpornih AB zidov. Na sliki je viden vtok v mlinščico (desno) in obstoječi zidan visokovodni zid (levo). Fotografirano na terenskem ogledu območja posega dne 07. 04. 2023.

Dne 07. 04. 2023 smo izvedli terenski ogled lokacije posega in območje posega tudi fotografirali. Na slikah 5-8 je prikazana lokacija predvidenih podpornih AB zidov.

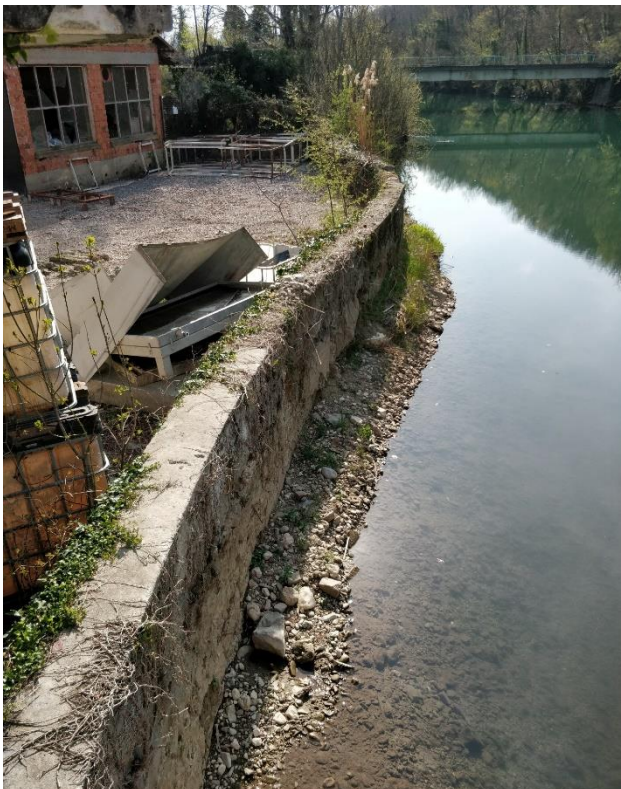
Slika 6: Obstoječi betonski protipoplavni zid gorvodno od jezua. Fotografirano na terenskem ogledu območja posega dne 07. 04. 2023.

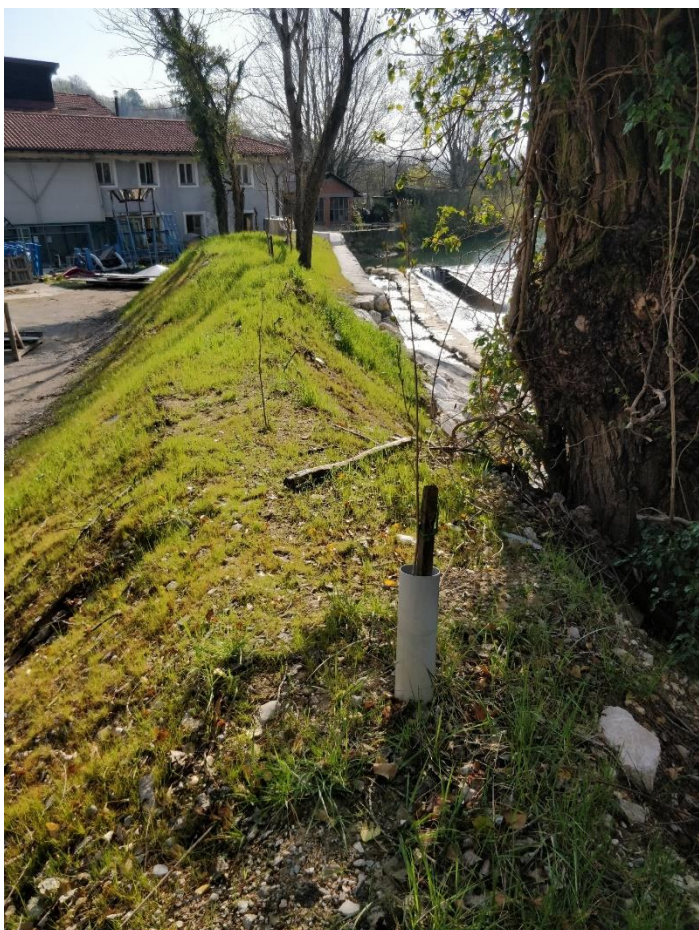
Slika 7: Pogled z vrha obstoječega protipoplavnega nasipa iz zemljine gorvodno proti ribji stezi. Fotografirano na terenskem ogledu območja posega dne 07. 04. 2023.

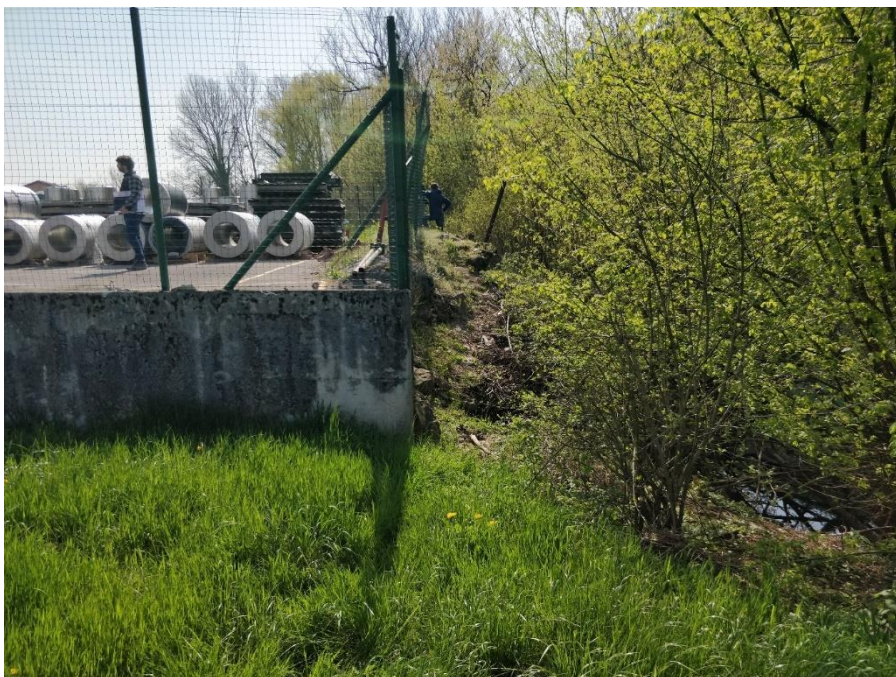
Slika 8: Pogled na skrajno dolvodno lokacijo predvidenih podpornih AB zidov. Fotografirano na terenskem ogledu območja posega dne 07. 04. 2023.

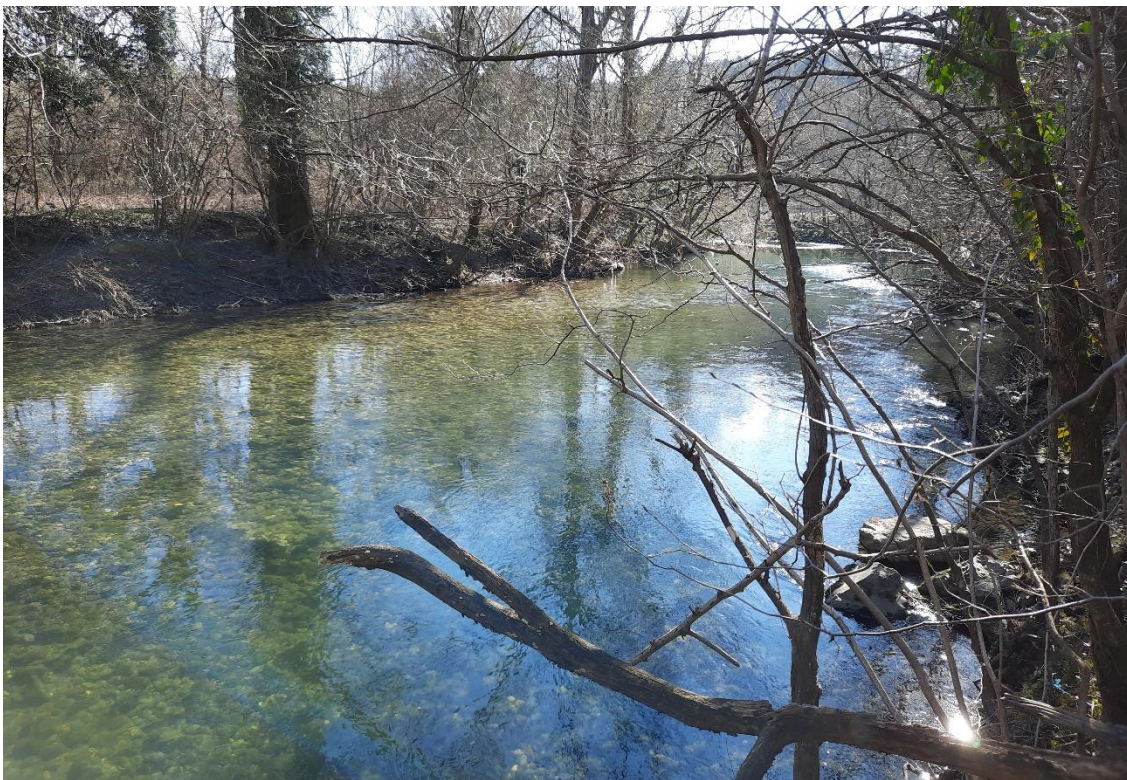
Slika 12: Prikaz trenutnega stanja na odseku 52 na koordinatah X: 403445,3 in Y: 83888,5 cca 1.210 m dolvodno od skrajno dolvodne točke posega. Vir: Fotografsko gradivo VONU (DRSV, 2021).

V preglednici 6 je podan opis prisotnih hidromorfoloških obremenitev za posamezni hidromorfološki element kakovosti na vplivnem območju (3000 m) izgradnje podpornih AB zidov za zaščito IOC Batuje. Reka Vipava je razdeljena na 91 odsekov dolžine 500 m (DRSV). Izgradnja podpornih AB zidov je predvidena na odseku 55 reke Vipave v dolžini struge cca 288 m in na odseku 56 reke Vipave v dolžini struge cca 35 m (skupna dolžina struge cca 323 m, podporni AB zid B). Vplivno območje posega zajema gorvodno od posega odseka 57 in 58 (delno) ter dolvodno od posega odseke 54, 53 in 52 (delno) in je prikazano na sliki 2. V preglednici 7 so podane ocene obstoječega stanja za posamezen hidromorfološki element kakovosti za zgoraj navedene 500 m odseke reke Vipave. Fotografije odsekov na vplivnem območju posega so prikazane na slikah 12-18.

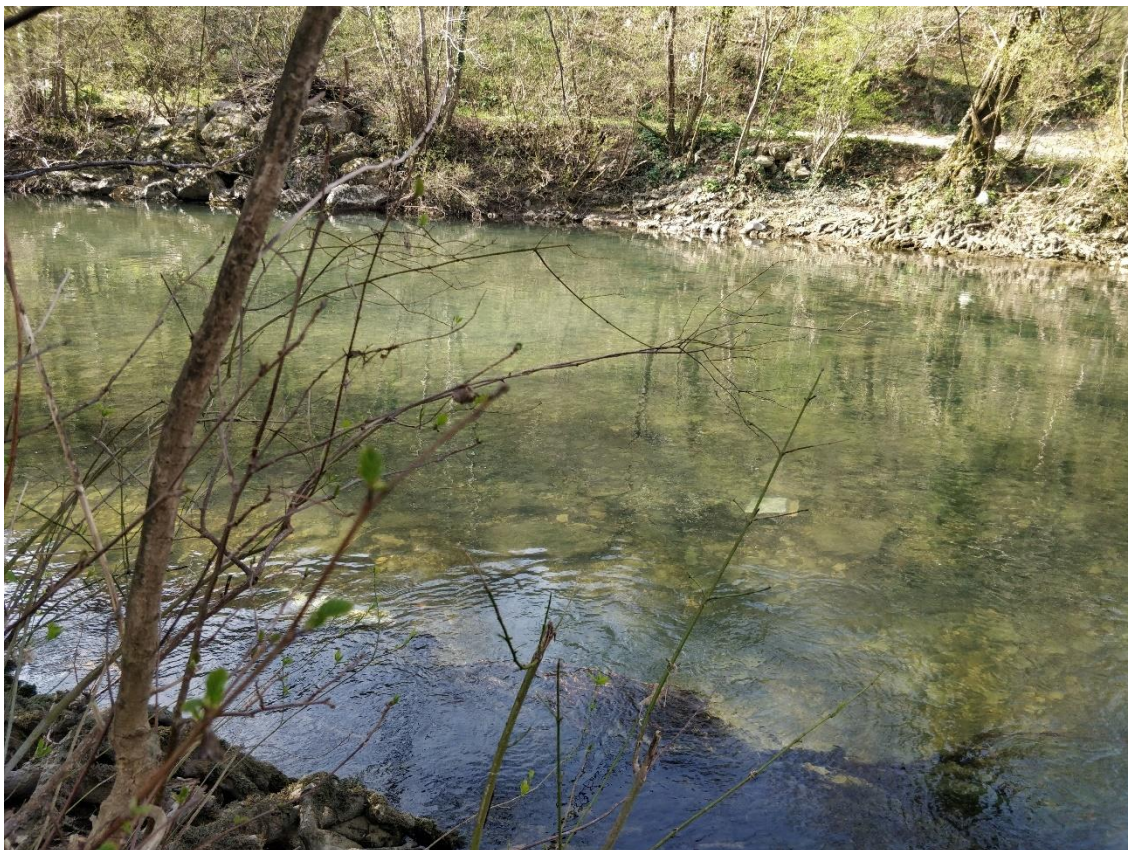
Slika 15: Prikaz trenutnega stanja na odseku 55 na koordinatah X: 404614,48 in Y: 83548,76 na območju posega. Fotografirano na terenskem ogledu dne 07. 04. 2023.

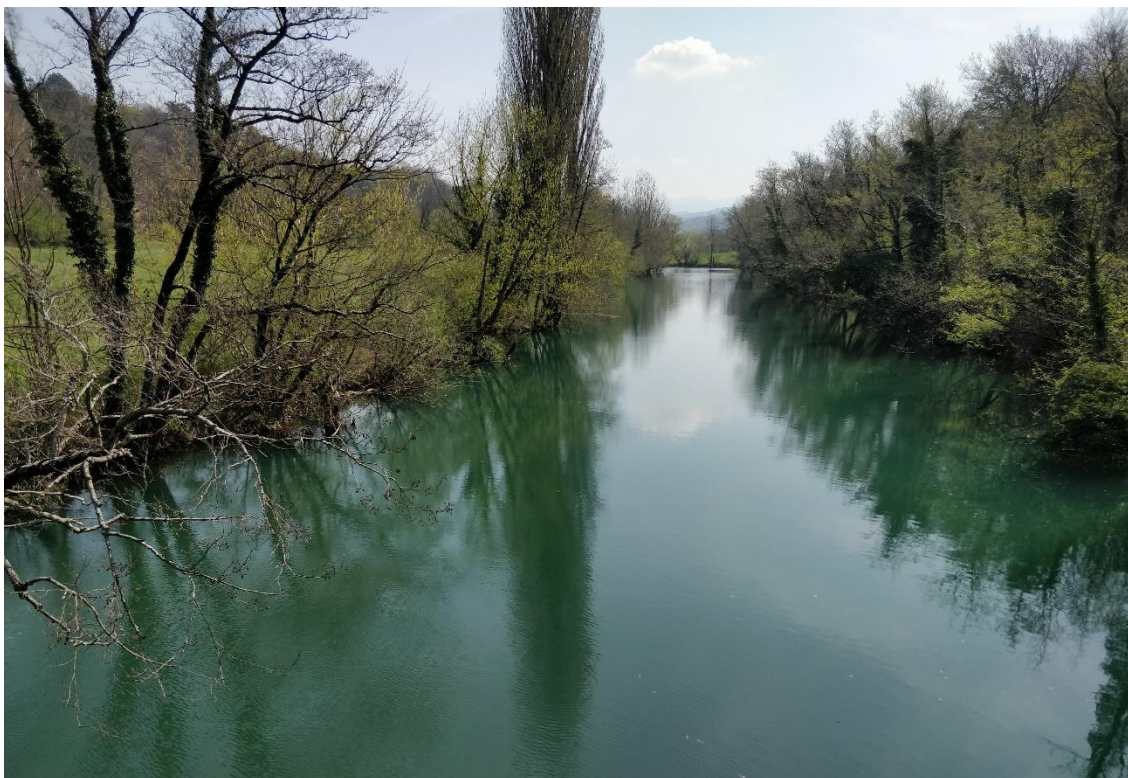
Slika 16: Prikaz trenutnega stanja na odseku 56 na koordinatah X: 404836,2 in Y: 83418,8 tik nad skrajno gorvodno točko posega. Fotografirano s cestnega mostu gorvodno na terenskem ogledu dne 07. 04. 2023.

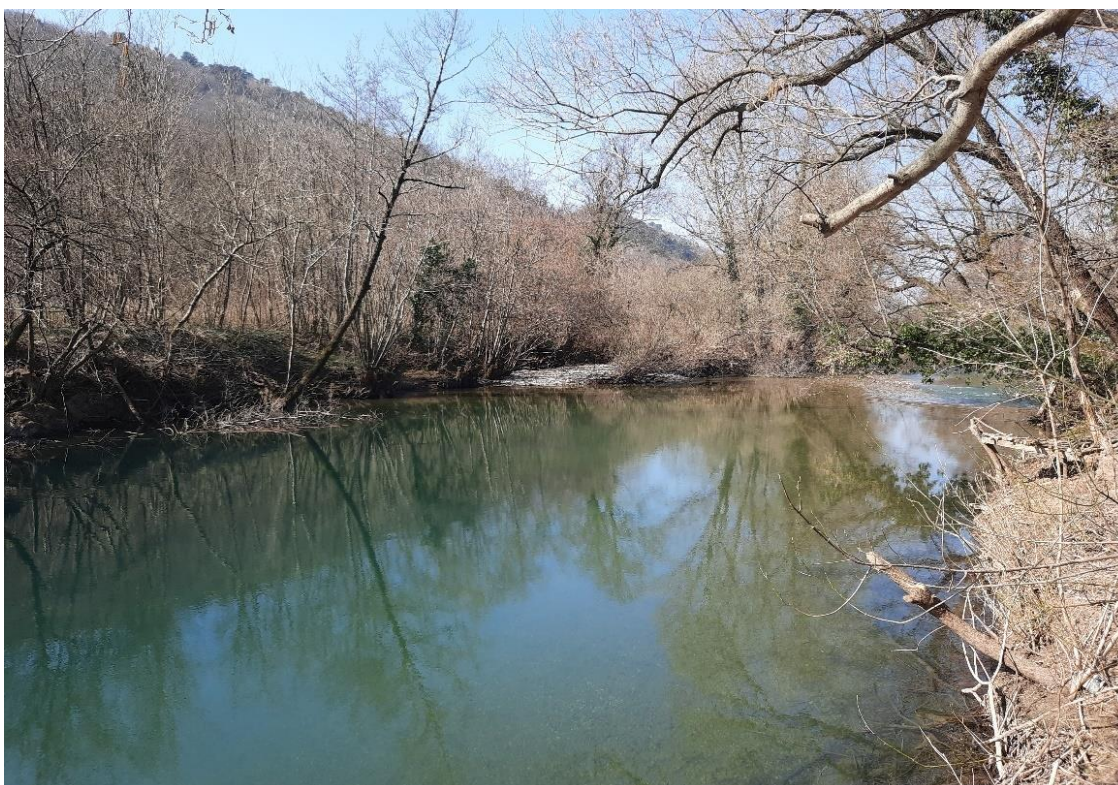
Slika 18: Prikaz trenutnega stanja na odseku 58 na koordinatah X: 405810,9 in Y: 82785,0 cca 1.280 m gorvodno od skrajno gorvodne točke posega. Vir: Fotografsko gradivo VONU (DRSV, 2021).

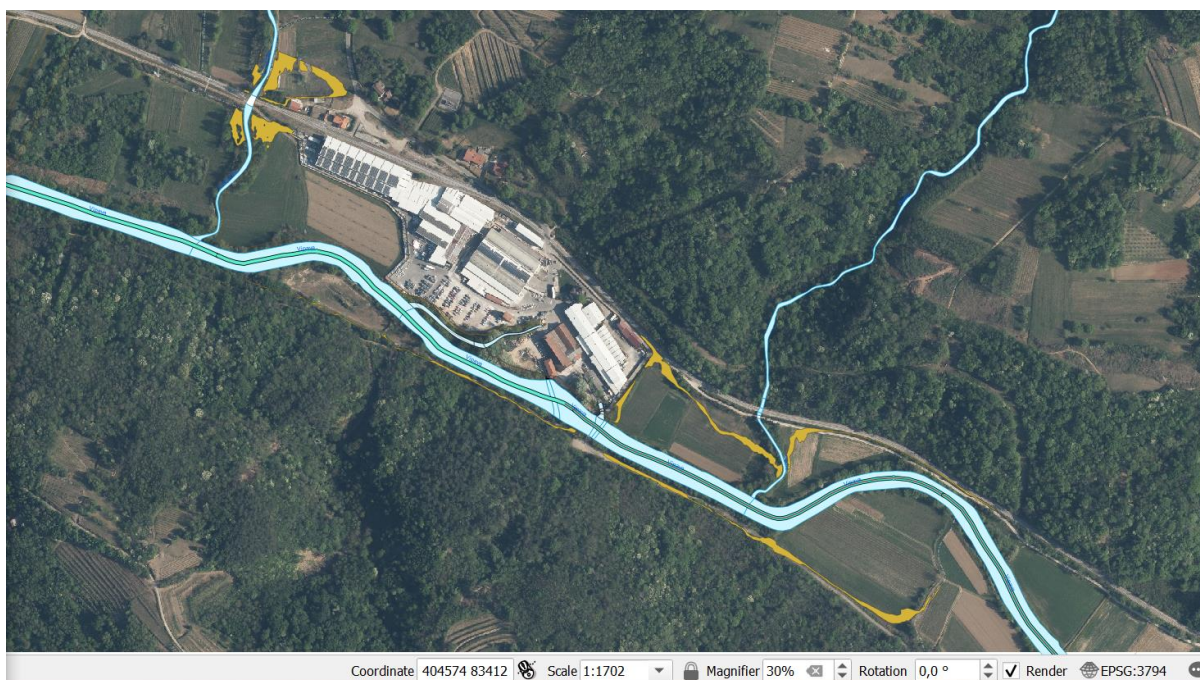
Slika 28: Prikaz razlivnih površin na vplivnem območju posega, predvideno stanje po izgradnji protipoplavnih objektov. Vir: IzVRS (2017).

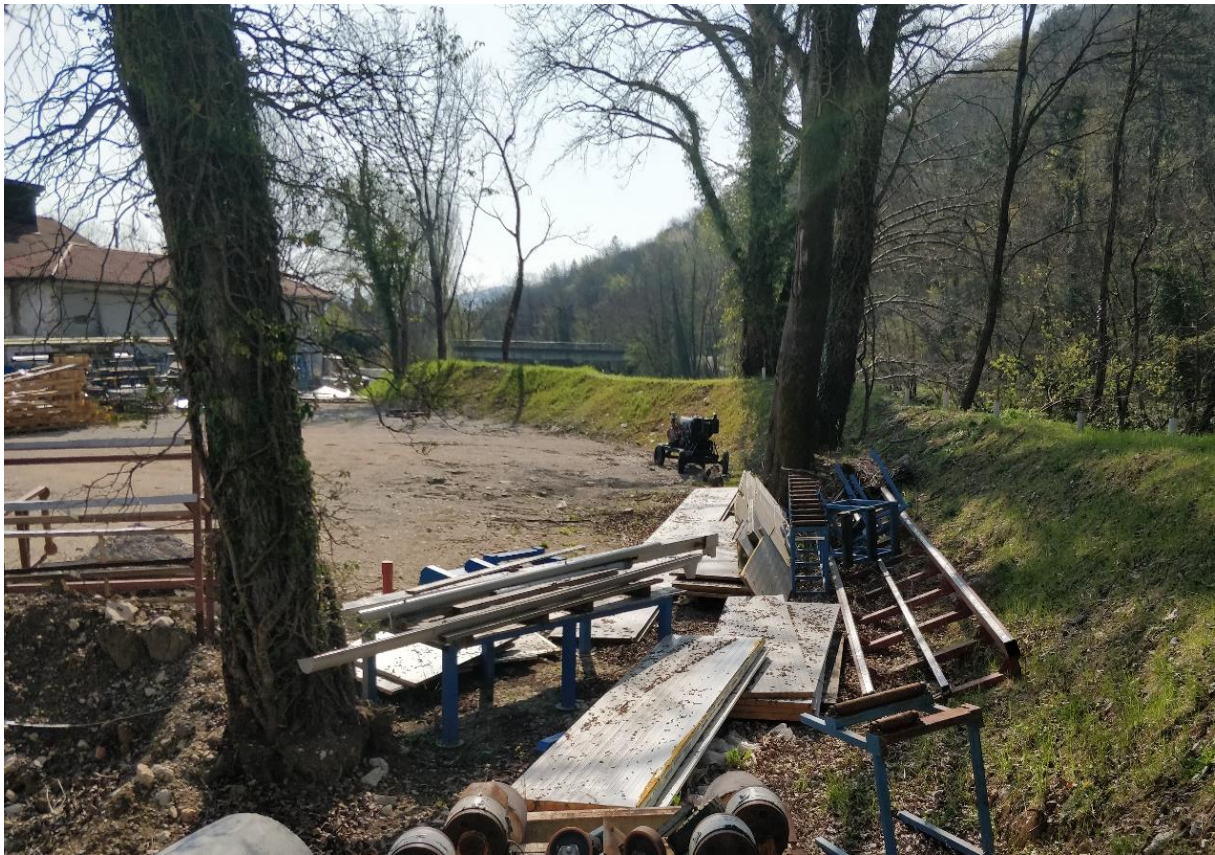
Slika 30: Odrasla drevesa belega topola (*Populus alba*) v obrežnem pasu Vipave za obstoječim visokovodnim nasipom iz zemljine na območju IOC Batuje, ki bodo odstranjena v okviru izvedbe ukrepov. Fotografirano na terenskem ogledu območja posega dne 07. 04. 2023.

Na terenskem ogledu smo tudi ugotovili, da se na obstoječem visokovodnem nasipu iz zemljine na območju IOC Batuje nahajajo tri ali štiri odrasla drevesa belega topola (*Populus alba*), ki se nahajajo v obrežnem pasu Vipave (15 m, vodotok I. reda), ki bodo odstranjena v okviru izvedbe ukrepov (slika 30). Priporočamo, da se del posekanih dreves belega topola pusti na mestu ali v bližini poseka, da se ohranja lesna biomasa v sestoju. Vzdlž celotnega obstoječega visokovodnega nasipa iz zemljine so posajene tudi sadike topolov na razdalji cca 2,5 m, ki bodo odstranjene zaradi zaščite novo zgrajenih podpornih AB zidov. Vrste posajenih topolov nismo mogli določiti. Poleg tega tudi ni podatka, ali so sadike kultivarji, zato ocenjujemo, da je odstranitev smiselna (slika 31).

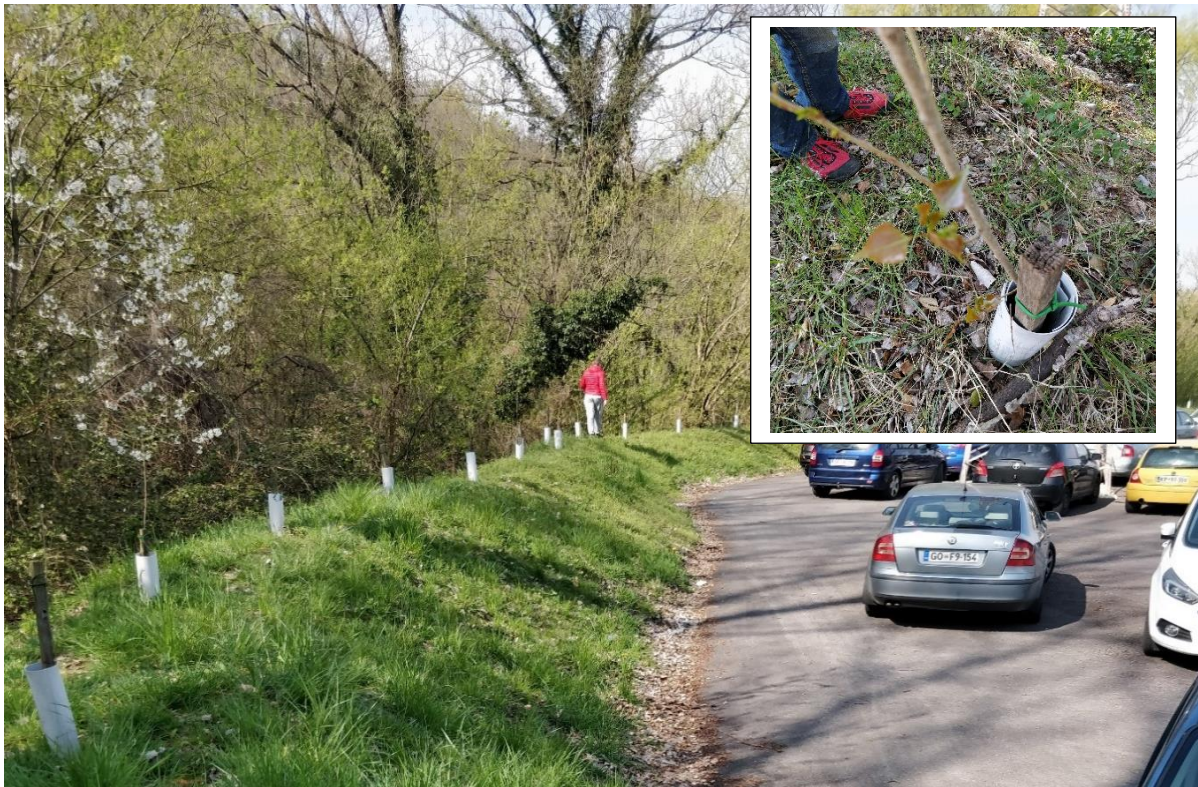
Slika 31: Sadike topolov posajene vzdolž obstoječega visokovodnega nasipa iz zemljine. Fotografirano na terenskem ogledu območja posega dne 07. 04. 2023.

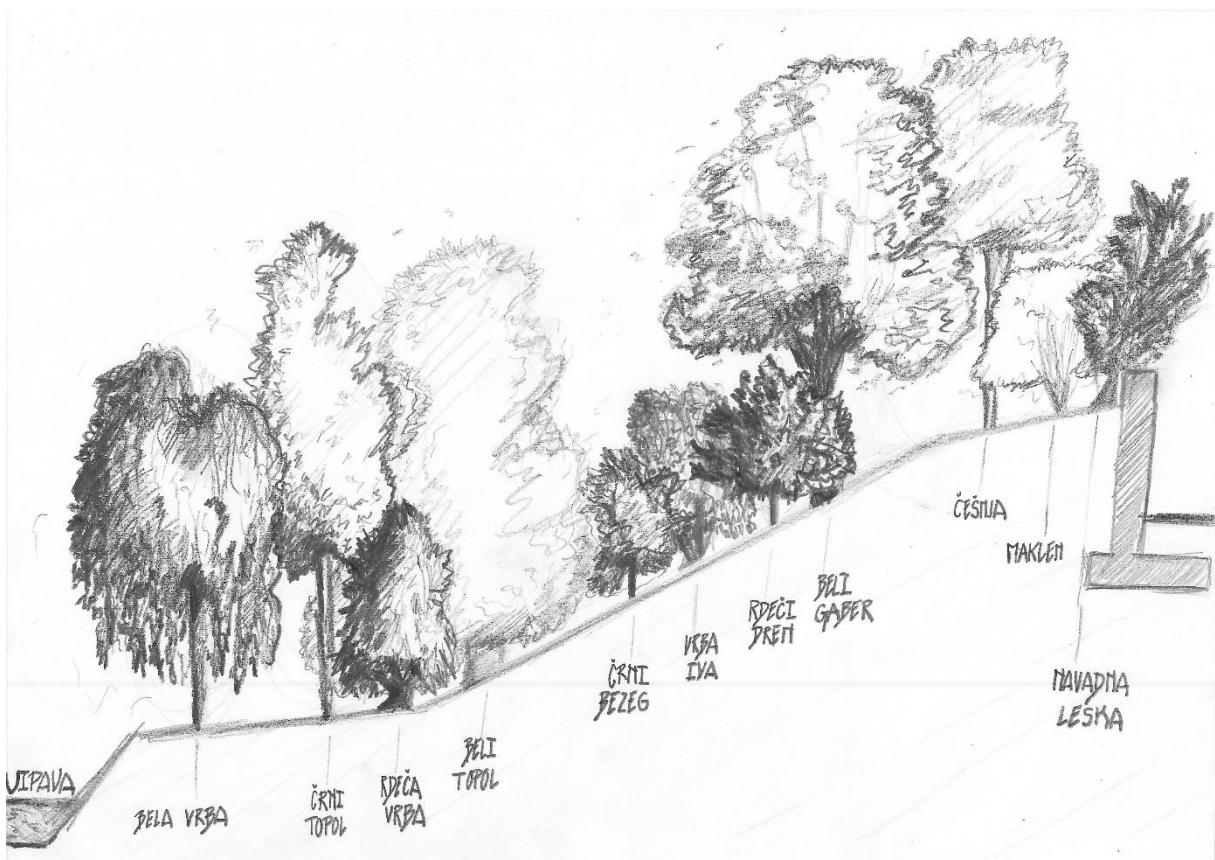
Slika 32: Shematski prikaz predlaganih drevesnih in grmovnih vrst in njihove možne razporeditve po nasipu glede na vodni režim, kjer so kombinacije poljubne za 1,2-2m pas (lahko se zasadi le 2-3 od možnih vrst), odvisno od posameznih razmer vzdolž novega podpornega AB zidu.

Ob novem visokovodnem AB zidu naj bo torej predviden pas nasutja tal povprečne širine 1,2-2 m v naklonu 30°, kjer naj se na spodnjem, bolj vlažnem delu sadi beli gaber, črni bezeg, vrba iva, nekoliko višje proti zidu pa rdeči dren, divja češnja, maklen ter na vrhu nasipa, kjer so tla bolj suha, glog, leska in rdeči dren (slika 32). Po potrebi se lahko drevesne vrste nadomesti s predlaganimi grmovnimi vrstami, če prostor zaradi bližine IOC Batuje ni ustrezen. Sestava tal uporabljena za nasip naj bo ustrezna (preglednica 16), pri čemer je potrebno zagotoviti, da tla ne vsebujejo semen ali delov rastlin tujerodnih rastlinskih vrst, še posebej ne invazivnih. Enako se lahko uporabijo tla, pridobljena na terenu, ki se jih ustrezno pognoji po navodilih dobavitelja rastlin.
